Commune : **SARRANCOLIN**

Rivière : **La Neste**

Ancienne scierie en amont du pont. Mur de la vanne d'entrée du canal d'amenée.

Code : GTL_S_900

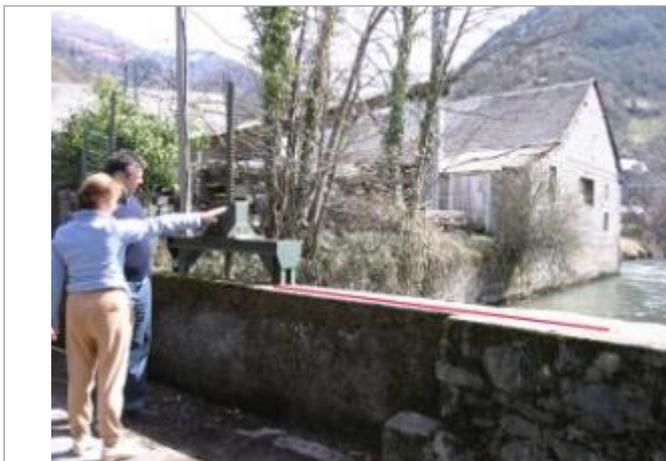
Photo du recensement d'origine. auteur photo : GEOSPHAIR

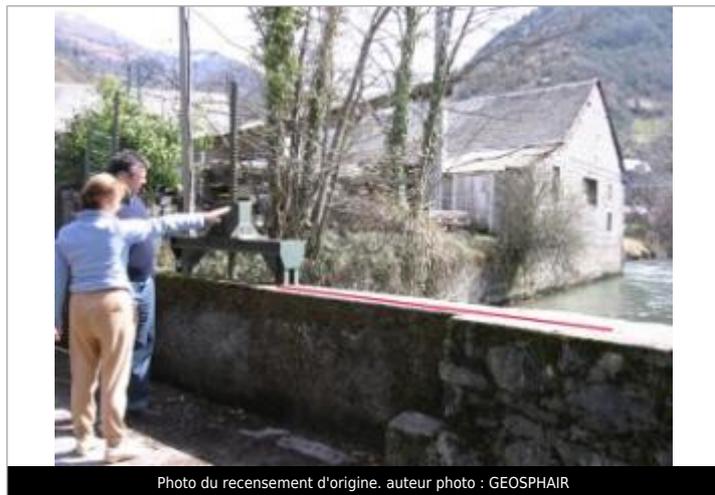
Commentaires : L'eau est arrivée en haut du mur de la vanne. En 2001 - l'eau est passée par-dessus le mur . La configuration n'était pas la même en 1982 - crue lors de laquelle la vanne d'entrée du canal avait été emportée: le mur n'existait pas. Témoignage de Mlme Montaner. Source: PPR Neste - CACG.

Photo du recensement d'origine. auteur photo : GEOSPHAIR
