Commune : **LORTET**Rivière : **La Neste****D 78- au centre du village.****1** Repère(s) sur le site**GÉNÉRAL****Unité de gestion :** Garonne-Tarn-Lot**Code :** GTL\_S\_947**Date de mise à jour :** 25/08/2016**Auteur :** SPC GTL

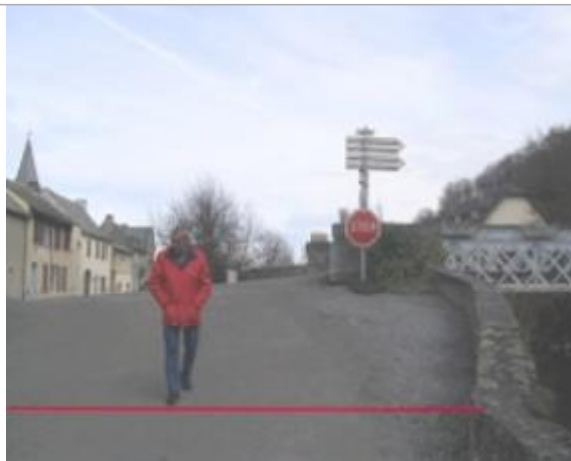
Photo du recensement d'origine. auteur photo : GEOSPHAIR

Nature de l'inondation : **Débordement de cours d'eau**Altitude calculée de l'eau : **non déterminé**Nature du repère : **Non renseigné****Commentaires :** Limite de la crue environ 5 m en amont du pont de la D 78. Lors de la crue - la D 78 avait été emportée sur environ 150m en amont du cimetière. Dans cette zone la D 78 est coupée dès qu'une crue moyenne survient. Source: PPR Neste - CACG.**GÉNÉRAL****Code :** GTL\_R\_5167**Date de mise à jour :****Auteur :** SPC GTL

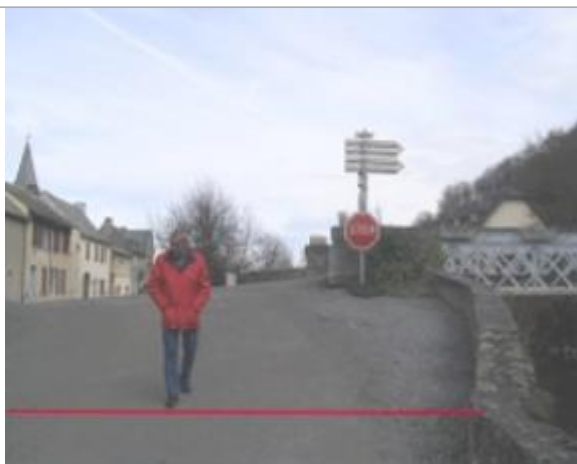
**MARQUE****Maximum de l'inondation :** Oui**Visibilité :** Non**État du repère :** Disparu**Pérennité :** Aucune**Repère calculé :** Non**PHEC :** Non**SOURCE DE REPÉRAGE : LA CRUE DE LA NESTE DU 5 JUILLET 2001. RAPPORT TECHNIQUE ET PHOTOGRAPHIQUE. -****Type de repérage :** Campagne de terrain post-inondation**Organisme(s) :** DIREN Midi-Pyrénées**NIVELLEMENT D'ORIGINE****Méthode :** Non renseigné**Organisme :** Inconnu**Référence nivelée :** Autre type de référence**Système altimétrique :** NGF IGN 1969 (système normal)

Photo du recensement d'origine. auteur photo : GEOSPHAIR
