Commune : BORDERES-LOURON

Rivière : La Neste du Louron

## Aval du village

## 5 Juillet 2001

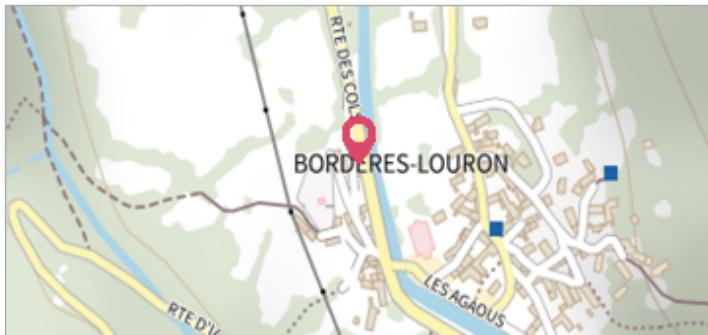
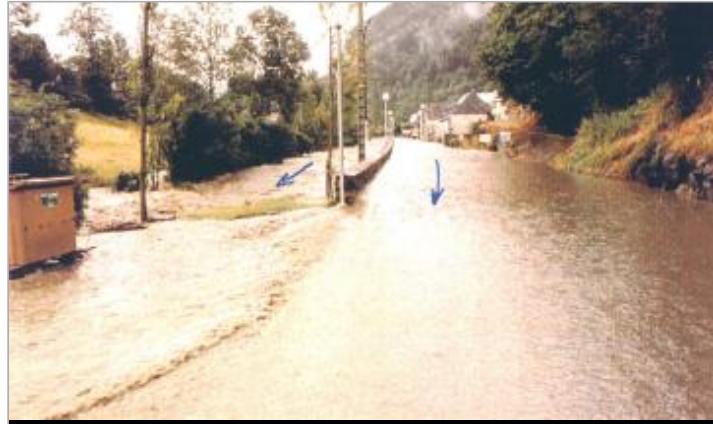
Photo du recensement d'origine. auteur photo : AGERIN

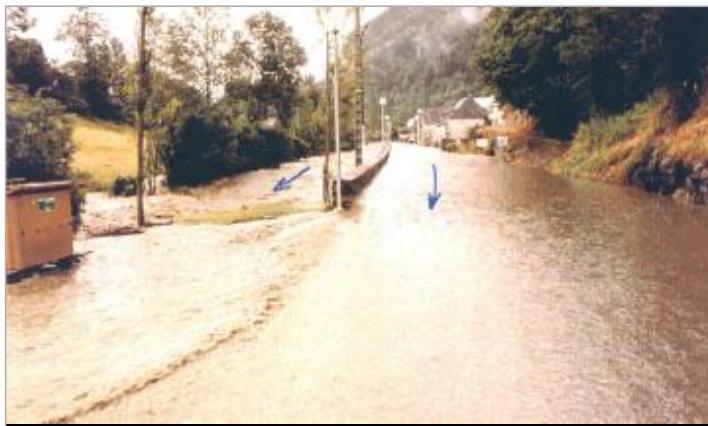
Nature de l'inondation : **Débordement de cours d'eau**Altitude calculée de l'eau : **non déterminé**Nature du repère : **Photographie****Commentaires :** Vue sur la route départementale 618. La photographie montre que la route départementale 618 est submergée sur une grande longueur. Les eaux - une fois passées le parapet - retournent au chenal mineur. Source DIREN MP

Photo du recensement d'origine. auteur photo : AGERIN
