Commune : **GAILLAC**

Rivière : **Le Tarn**

Code : GTL_S_6502

Code : GTL_R_1059

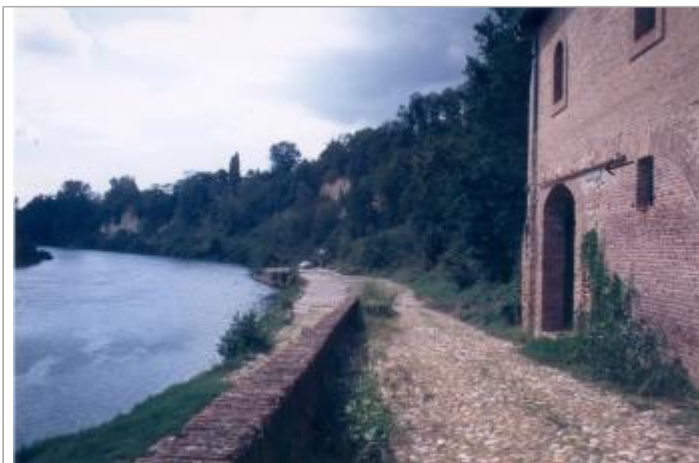
En bas de la Cale- facade sud du batiment

Photo du recensement d'origine. auteur photo : Klaus MARONNA

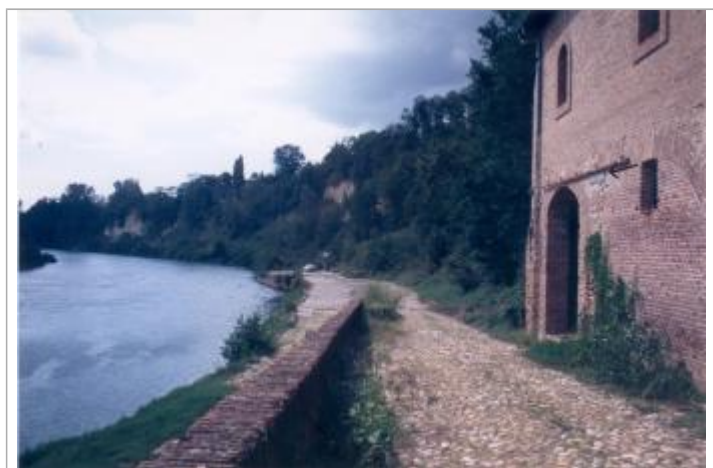
Nature du repère : **Plaque**

Commentaires : Présence d'un repère pour la crue de 1920. La hauteur d'eau est de 3.80 m par rapport au sol
D'autres repères existent sur le poche d'entrée du bâtiment (façade est)

Photo du recensement d'origine. auteur photo : Klaus MARONNA
