Commune : **GAILLAC**Rivière : **Le Tarn****En bas de la Cale- facade sud du batiment****1** Repère(s) sur le site**GÉNÉRAL****Unité de gestion :** Garonne-Tarn-Lot**Code :** GTL\_S\_6502**Date de mise à jour :** 04/09/2017**Auteur :** SPC GTL

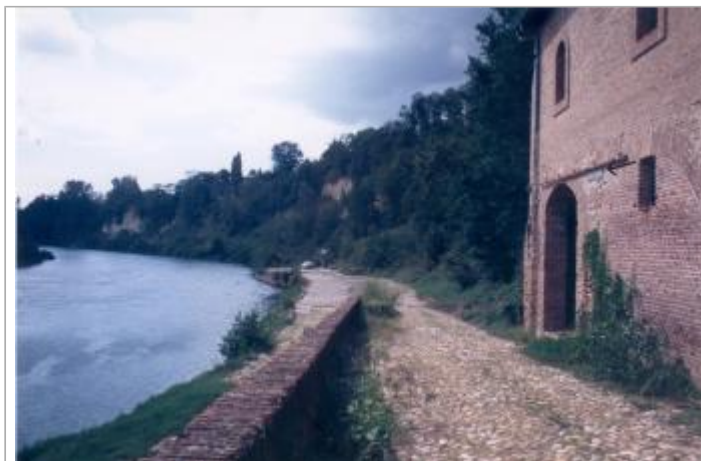
Photo du recensement d'origine. auteur photo : Klaus MARONNA

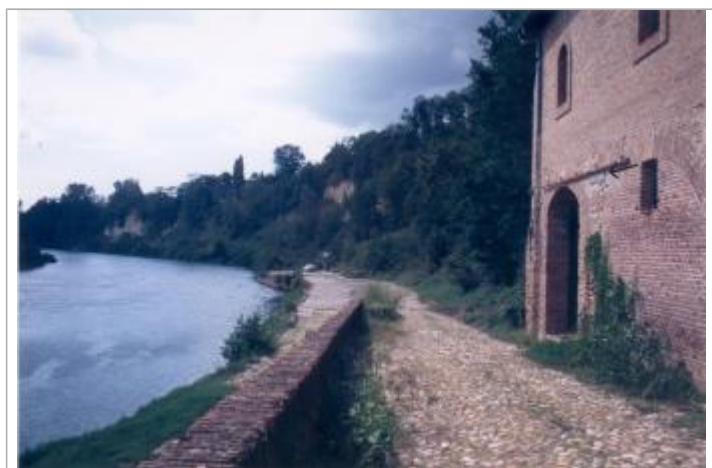
**9 Octobre 1920**Altitude calculée de l'eau : **non déterminé**Nature de l'inondation : **Débordement de cours d'eau**Nature du repère : **Plaque****Commentaires :** Présence d'un repère pour la crue de 1920. La hauteur d'eau est de 3.80 m par rapport au sol. D'autres repères existent sur le poché d'entrée du bâtiment (façade est).**GÉNÉRAL****Code :** GTL\_R\_1059**Date de mise à jour :****Auteur :** SPC GTL

Photo du recensement d'origine. auteur photo : Klaus MARONNA
