Commune : ALBIAS

**Moulin de Albias.**

Rivière : L' Aveyron

**GÉNÉRAL****Unité de gestion :** Garonne-Tarn-Lot**Code :** GTL\_S\_5481**Date de mise à jour :** 20/11/2017**Auteur :** SPC GTL

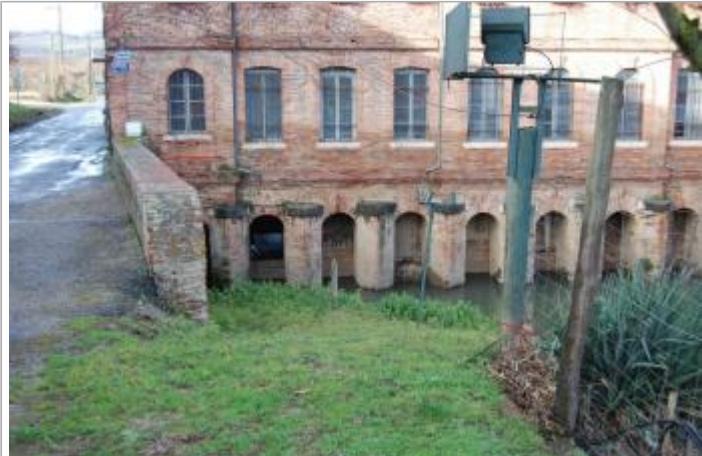
Photo du recensement d'origine. auteur photo : GEOSPHERAIR

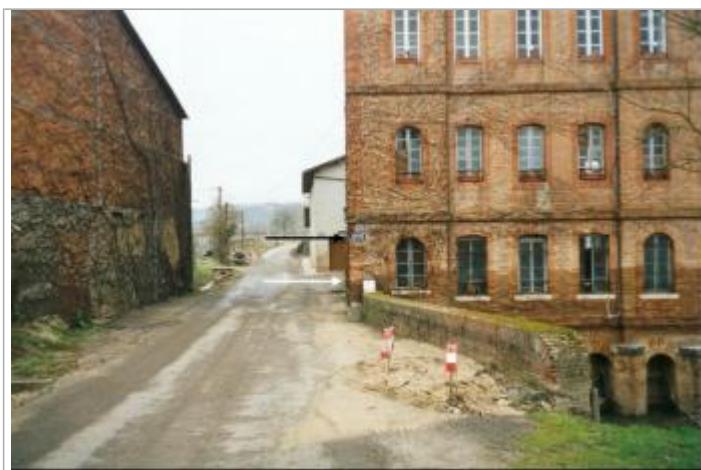
**1930****Nature de l'inondation :** Débordement de cours d'eau**Altitude calculée de l'eau :** non déterminé**Nature du repère :** Non renseigné**Commentaires :** Vue sur la face amont du moulin où la crue a laissé une trace d'humidité peu nette (flèche blanche) - à environ 1.25m en dessous du repère de la crue de mars 1930 (flèche noire).**GÉNÉRAL****Code :** GTL\_R\_1154**Auteur :** SPC GTL**Date de mise à jour :**

Photo du recensement d'origine. auteur photo : Klaus MARONNA
