Commune : **LOMBEZ**Rivière : **La Save****Maison en rive droite au niveau du carrefour D 632/D 626.****3** Repère(s) sur le site**GÉNÉRAL**

Code : GTL_S_2813

SOURCE DE REPÉRAGE : ALBUM REPÈRES DE CRUES DES AFFLUENTS DE RIVE GAUCHE DE LA GARONNE ENTRE LA SAVE ET LA BAÏSE (K MARONNA) -

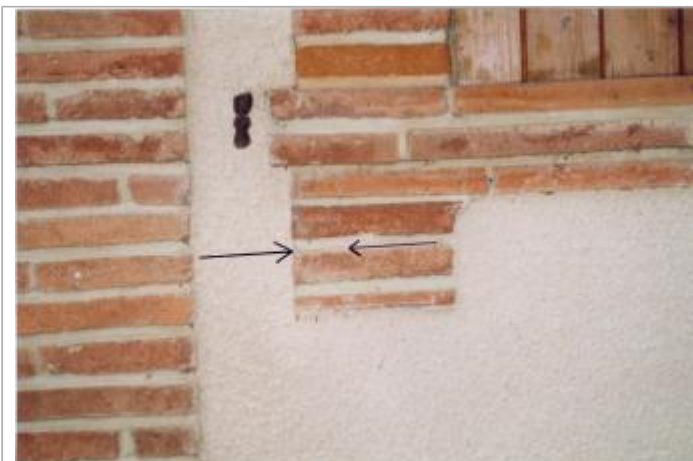
Photo du recensement d'origine. auteur photo : Klaus MARONNA

Commentaires : Présence de repères pour les crues de 1977 - 1855 et 1952. Les hauteurs d'eau étaient respectivement de 1 - 44 m - 0 - 91 m et 0 - 62 m. Sur la photographie 1 - vue sur les repères des crues du 03/06/1855 et du 03/02/1952 (flèches pleines). La flèche creuse indique l'emplacement d'un repère de la crue du 8/07/1977 qui ne se distingue pas sur la photographie. La photographie 2 (zoom) montre le repère de la crue du 08/07/1977. La date du repère est difficilement lisible sur la photographie

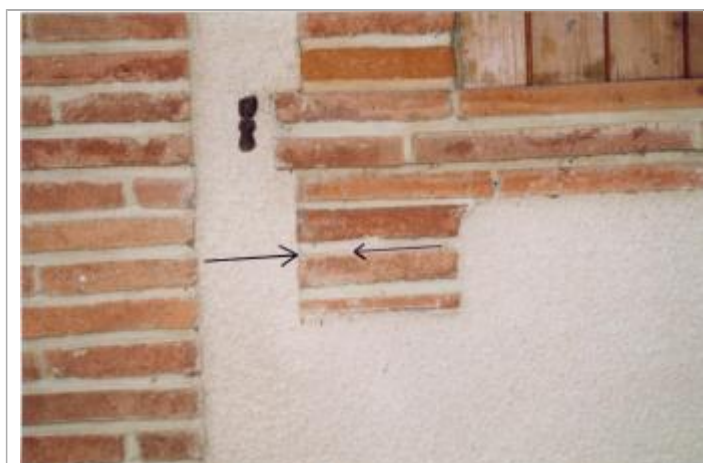
Différence entre le niveau d'eau et la référence (en m) : 0.910 m

Photo du recensement d'origine. auteur photo : Klaus MARONNA
