Commune : LABRUGUIERE

Rivière : Le Thoré

## Filature de le Bourdasse.

**Unité de gestion :** Garonne-Tarn-Lot**Code :** GTL\_S\_7080**Date de mise à jour :** 07/11/2017**Auteur :** SPC GTL

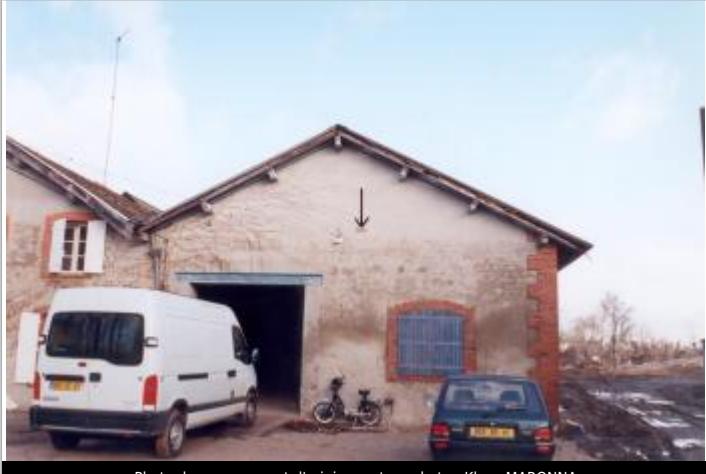
Photo du recensement d'origine. auteur photo : Klaus MARONNA

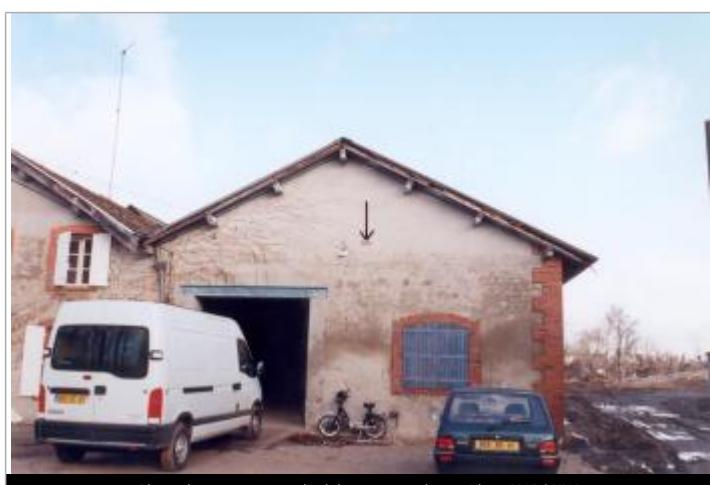
**Commentaires :** On distingue un repère de la crue de 1930 (flèche). La crue de 1999 a laissé des traces d'humidité homogènes et très nettes à l'intérieur du bâtiment. Son niveau est très légèrement supérieur (quelques centimètres) à celui de 1930. Photographie prise par François Gazelle en février 2000.

Photo du recensement d'origine. auteur photo : Klaus MARONNA
