Commune : **JUSIX****Naussans**Rivière : **La Garonne****5** Repère(s) sur le site**GÉNÉRAL****Unité de gestion :** Garonne-Tarn-Lot**Code :** GTL_S_270**Date de mise à jour :** 31/01/2018**Auteur :** SPC GTL

**Mars 1930**Nature de l'inondation : **Débordement de cours d'eau**Altitude calculée de l'eau : **non déterminé**Nature du repère : **Marque peinture ou encre****Commentaires :** Source : Répertoire des repères de la crue de 1930 - DDE du Lot et Garonne. Présence de repères pour les crues de 1875, 1930, 1952 et 1959. Repères et bâtiments introuvables. Localisation approximative.**GÉNÉRAL****Code :** GTL_R_1376**Date de mise à jour :****Auteur :** SPC GTL

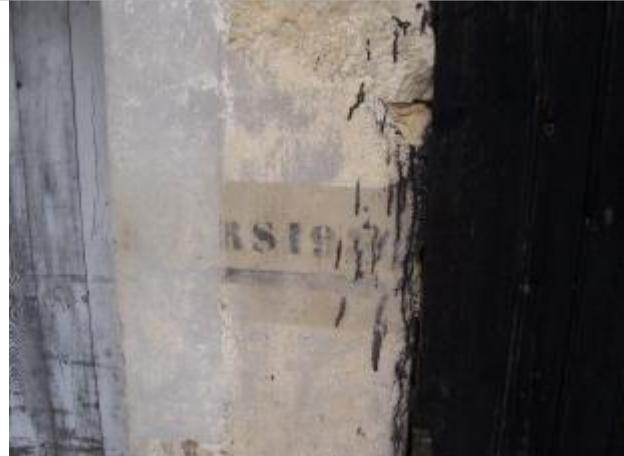
Photo du recensement d'origine. auteur photo : Risque et Territoire

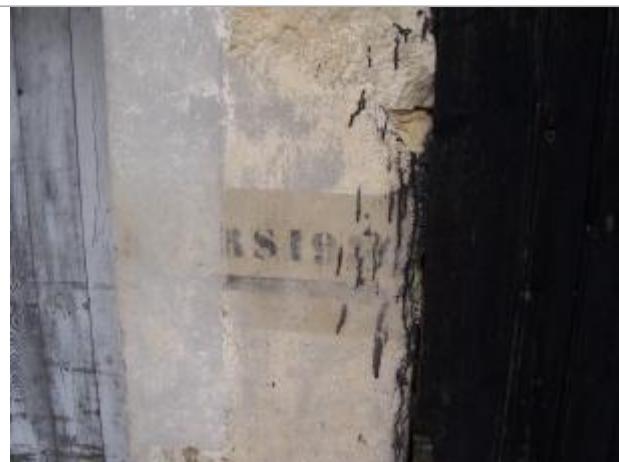
MARQUE**Maximum de l'inondation :** Oui**Visibilité :** Oui**État du repère :** Mauvais**Pérennité :** Aucune**Repère calculé :** Non**PHEC :** Non renseigné

Photo du recensement d'origine. auteur photo : Risque et Territoire
