Commune : **CASTRES**

Rivière : **L' Agout**

Du pont -biais en direction de l'amont.

Code : GTL_S_6998

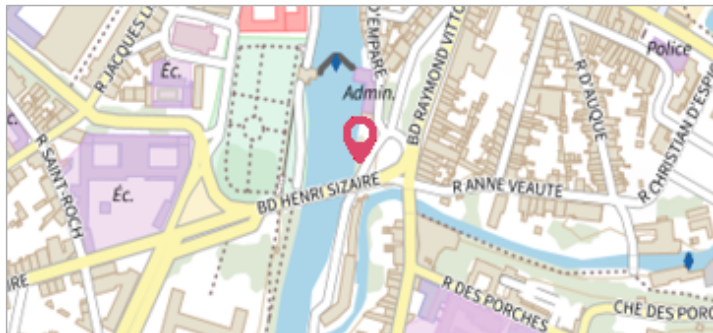
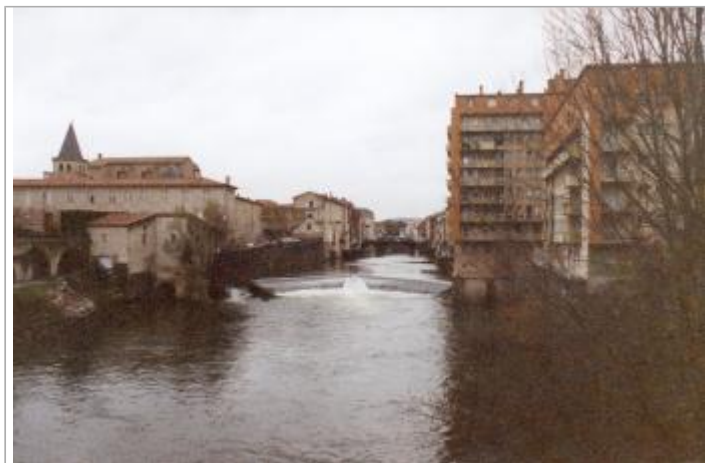
Photo du recensement d'origine. auteur photo : Klaus MARONNA

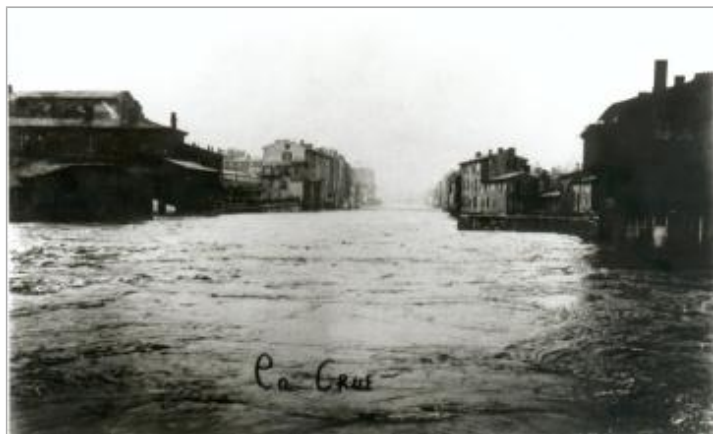
Commentaires : la vue est prise du Pont-Niais en direction de l'amont - vers 8h le 3 (début décrue). Le pont-neuf - submergé - n'apparaît plus dans le fond. La photographie 2 montre une vue actuelle prise du même endroit - en régime normal.

Photo du recensement d'origine. auteur photo : Klaus MARONNA
