Commune : **NERAC**Rivière : **La Baïse****A l'écluse de Recaillau- face amont du pont sur la dérivation.****3** Repère(s) sur le site**GÉNÉRAL****Unité de gestion :** Garonne-Tarn-Lot**Code :** GTL_S_1187**Date de mise à jour :** 27/11/2019**Auteur :** SPC GTL

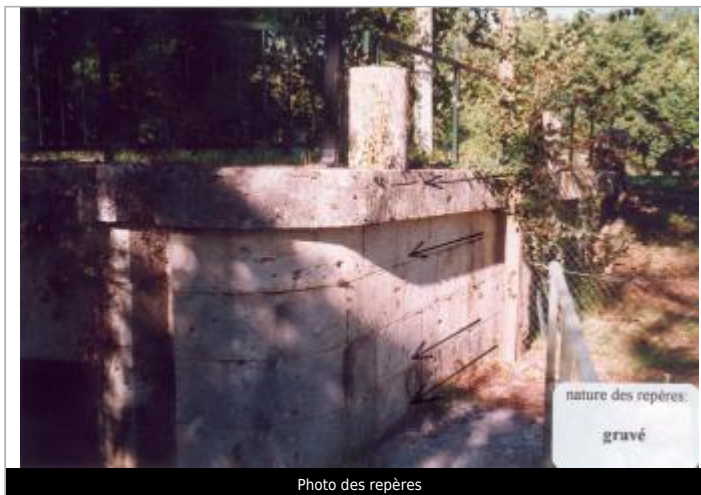
Photo des repères

**3 juin 1855**Altitude calculée de l'eau : **53.5 m**Nature de l'inondation : **Débordement de cours d'eau**Nature du repère : **Marque gravée****Commentaires :** Source: profil en long de 1923. Présence de repères pour les crues de 1855 et 1856 (31/05 et 13/05). Le profil en long fait état de 2 autres repères qui n'ont pas été retrouvés. Il s'agit des repères des crues du 04/07/1897 et du 24/06/1875 - cotés respectivement à 53 - 30m et 53 - 02m.**GÉNÉRAL****Code :** GTL_R_141**Date de mise à jour :****Auteur :** SPC GTL
