Commune : MILLAU

Rivière : Le Tarn

## Pont rouge- station d'annonce de crue

**5** Repère(s) sur le site**GÉNÉRAL****Unité de gestion :** Garonne-Tarn-Lot**Code :** GTL\_S\_8089**Date de mise à jour :** 25/08/2016**Auteur :** SPC GTL

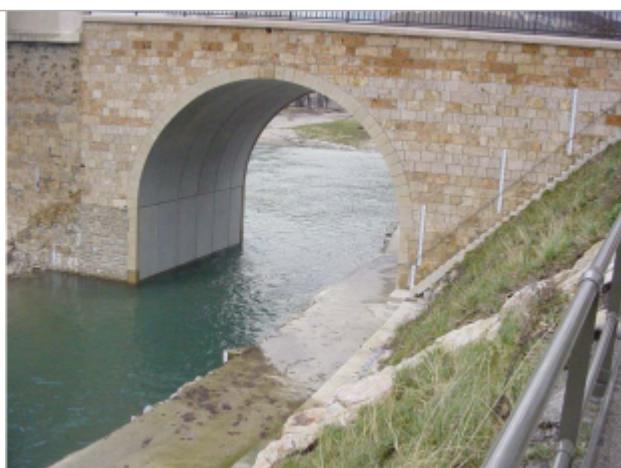
Photo du recensement d'origine, auteur photo : GEOSPHAIR

### 3 Mars 1930

Nature de l'inondation : Débordement de cours d'eau

Nature du repère : Non renseigné

**Commentaires :** La crue du 3/12/2003 a atteint la cote à l'échelle de 6.91 m. Le 05/11/1994, la cote était de 8.41 m. Le 08/11/1982, la cote était de 9.50 m. Le 03/03/1930, la cote était de 6.40 m. Depuis 1999, il y a eu création d'une 5ème arche au pont Le Rouge - en rive gauche. Cette modification a amélioré les écoulements de crue et donc limité l'impact des crues dans les zones urbanisées en rive droite.
