Commune : GAILLAC

Rivière : Le Tarn

## A la Cale- Porche d'entrée du bâtiment

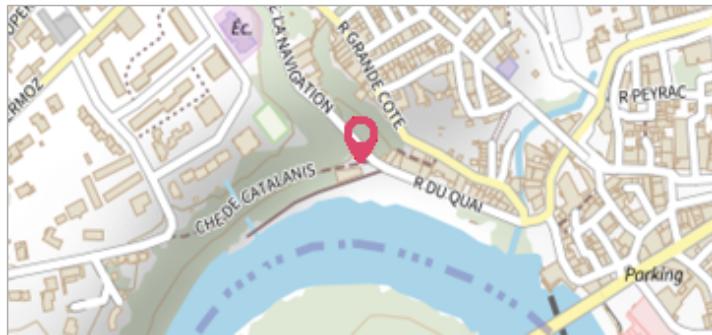
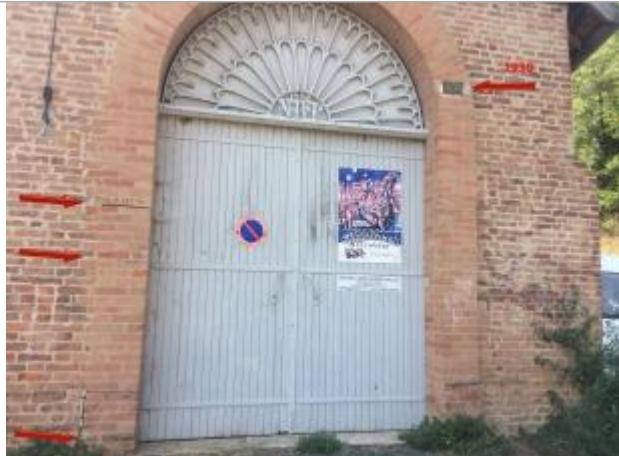
Vue des repères

**Commentaires :** Plusieurs repères (1930, 1982, 1994, 1996) de chaque coté du porche d'entrée.  
Un autre repère de 1920 a également été posé sur le ce bâtiment en bas de la cale

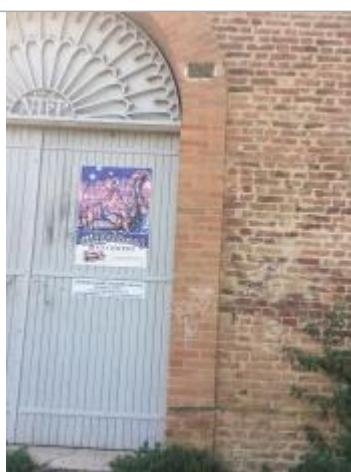
Vue du repère

**Commentaires :** Présence d'une plaque métallique pour la crue du 03/03/1930 et d'inscriptions peintes pour les crues du 1982,1994,et 1996 de chaque coté du porche d'entrée.

Le repère de la crue du 03/03/1930 est situé à 3.18 m au dessus du seuil du porche

**MARQUE****Texte :** Crue des 2-3 Mars 1930**Maximum de l'inondation :** Oui**Visibilité :** Oui**État du repère :** Bon**Pérennité :** Longue**Repère calculé :** Non**PHEC :** Non renseigné
