Commune : MOISSAC

## Bâtiment du centre culture.

Code: GTL\_S\_3340 Date de mise à jour: 25/08/2016

Rivière : Le Tarn

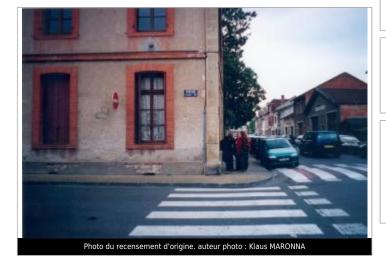
## Photo du recensement d'origine. auteur photo : Klaus MARONNA

3 Mars 1930

Nature de l'inondation : Débordement de cours d'eau

Nature du repère : **Plaque**

Visibilité : Oui État du repère : Bon Pérennité : Longue Repère calculé : Non

Différence entre le niveau d'eau et la référence (en m) : 3.040 m
