Commune : **ARREAU**Rivière : **La Neste du Louron****Pont de la Mairie****5** Repère(s) sur le site**GÉNÉRAL****Unité de gestion :** Garonne-Tarn-Lot**Code :** IGN\_S\_E.B.T3-110-I**Date de mise à jour :** 05/08/2023**Auteur :** IGN

**GÉNÉRAL****Code :** GTL\_R\_1880**Date de mise à jour :****Auteur :** SPC GTL

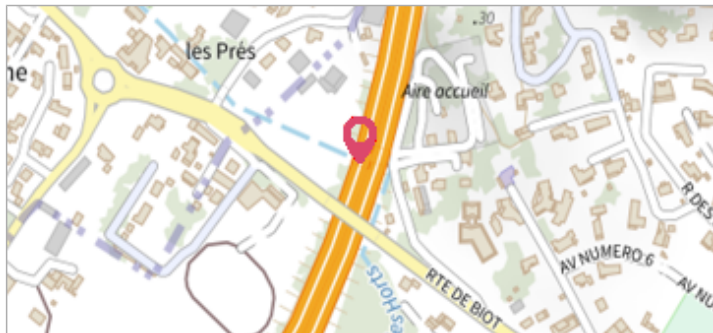
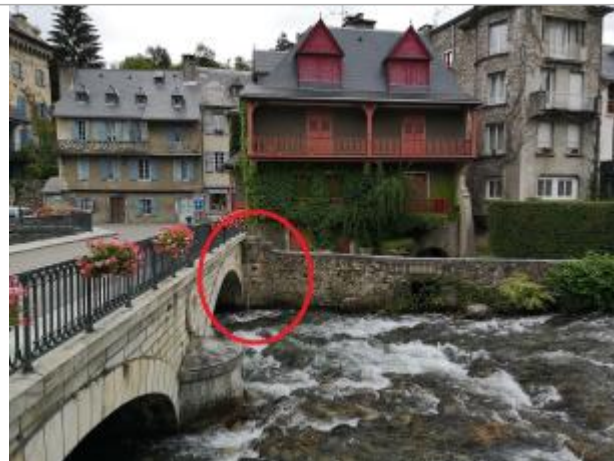
Vue du site, 2023. Auteur photo: AM Fromental.

**Commentaires :** Vue sur le pont de la mairie. La première photographie montre le niveau maximum atteint sous le pont (traces noires). La seconde photographie montrent les repères de crues de 1897 et de 1937. En 1937 - la Neste était passé par-dessus le pont du fait de la présence d'un embâcle. En conséquent - la plaque de 1937 ne correspond pas au niveau réellement atteint. Source RTM 65.

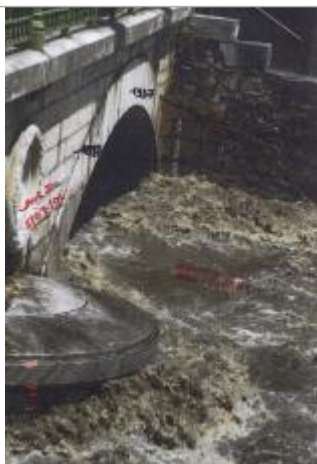
**1937**Nature de l'inondation : **Débordement de cours d'eau**Altitude calculée de l'eau : **non déterminé**Nature du repère : **Plaque**

**MARQUE****Maximum de l'inondation :** Oui**Visibilité :** Non**Repère calculé :** Non**Pérennité :** Non renseigné**PHEC :** Non**SOURCE DE REPÉRAGE : - -****Type de repérage :** Non renseigné**Organisme(s) :** Inconnu**NIVELLEMENT D'ORIGINE****Méthode :** Non renseigné**Organisme :** Inconnu**Référence nivelée :** Autre type de référence**Système altimétrique :** NGF IGN 1969 (système normal)

Vue des repères
