Commune : ARREAU

Rivière : La Neste

Pont D112 à aval de la confluence, rive droite face amont**4**

GÉNÉRAL**Unité de gestion :** Garonne-Tarn-Lot**Code :** GTL_S_673**Date de mise à jour :** 21/07/2017**Auteur :** SPC GTL

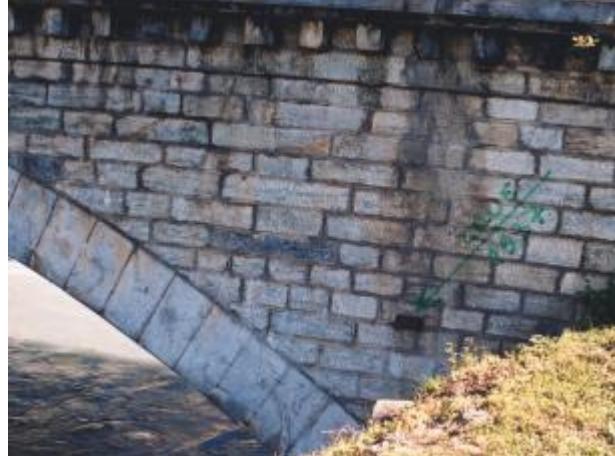
Photo du recensement d'origine. auteur photo : AGERIN

Commentaires : Vue vers l'aval. Ce pont est situé en aval (100 m) de la confluence des 2 Nestes. Il s'en est fallu de peu qu'il soit aveuglé. Des laisses sont perceptibles en rive droite. La plaque de la crue de 1937 (parement amont, rive droite) a été dépassée de 60 cm, ce qui serait en concordance avec la donnée historique et la repère du pont immédiatement en amont (station DIREN).

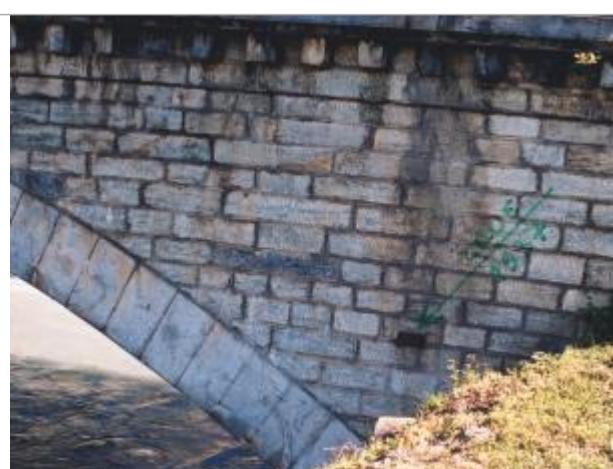
MARQUE**Maximum de l'inondation :** Oui**Visibilité :** Oui**État du repère :** Moyen**Pérennité :** Moyenne**Repère calculé :** Non**PHEC :** Non renseigné**SOURCE DE REPÉRAGE : RECENSEMENT SSV PAPI 2020-2023 -****Type de repérage :** Contribution spontanée web ou smartphone**Organisme :** AGERIN Syndicat Rivieres Salat-Volp**NIVELLEMENT D'ORIGINE****Méthode :** Non renseigné**Organisme :** Inconnu**Référence nivelée :** Autre type de référence**Système altimétrique :** NGF IGN 1969 (système normal)

Photo du recensement d'origine. auteur photo : AGERIN
