Commune : SAINT-LIZIER

Rivière : Le Salat

## Mur amont de l'ancien moulin de Saint-Lizier

**Unité de gestion :** Garonne-Tarn-Lot**Code :** GTL\_S\_3381**Date de mise à jour :** 07/02/2024**Auteur :** SPC GTL

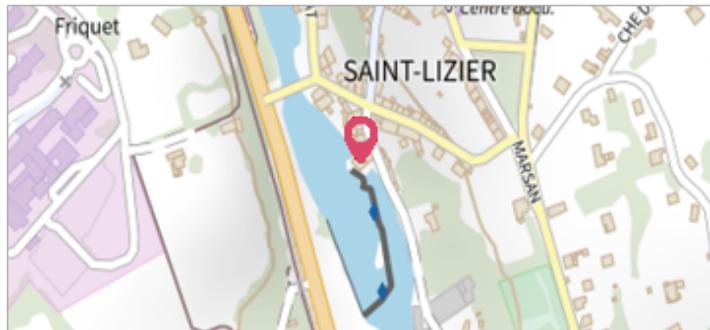
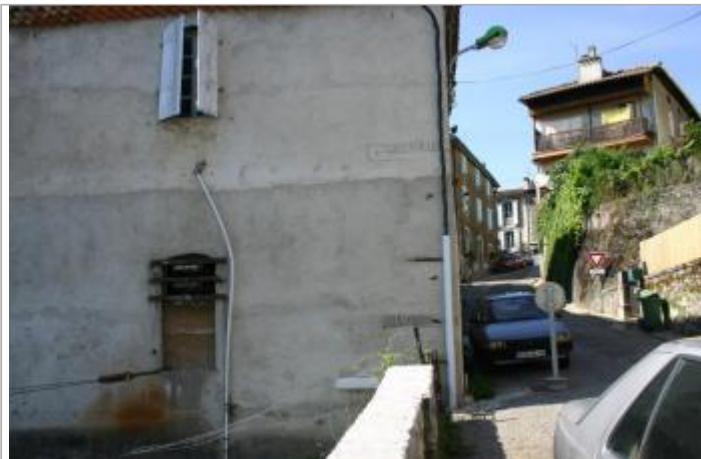
Photo du recensement d'origine. auteur photo : AGERIN

**Commentaires :** Marques gravées sur le mur au dessus de l'entrée de l'eau dans le moulin. La marque la plus basse - environ 120 au dessus du terrain naturel - représente la crue du 28 octobre 1937. La plus haute - environ 340 cm au dessus du terrain naturel - représente la crue du 23 juin 1875.

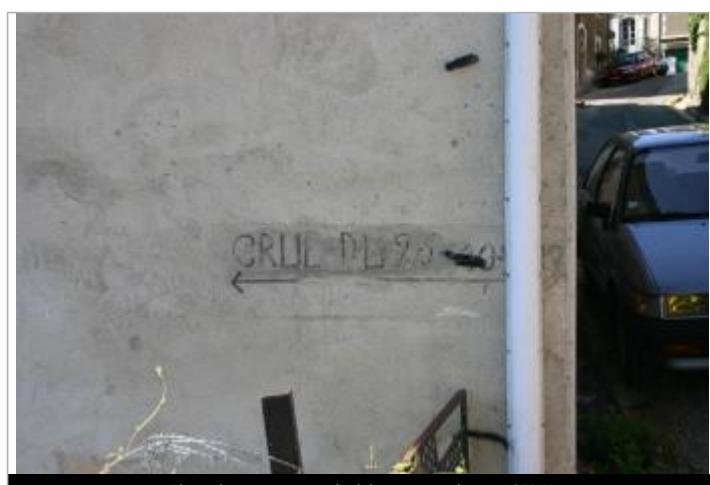
**Texte :** CRUE DU 28-10-1937**Maximum de l'inondation :** Oui**Visibilité :** Non**État du repère :** Disparu**Pérennité :** Non renseigné**Repère calculé :** Non**PHEC :** Non

Photo du recensement d'origine. auteur photo : AGERIN
