Commune : **SAINT-LIZIER**Rivière : **Le Salat****Mur amont de l'ancien moulin de Saint-Lizier****2** Repère(s) sur le site**GÉNÉRAL****Unité de gestion :** Garonne-Tarn-Lot**Code :** GTL_S_3381**Date de mise à jour :** 07/02/2024**Auteur :** SPC GTL

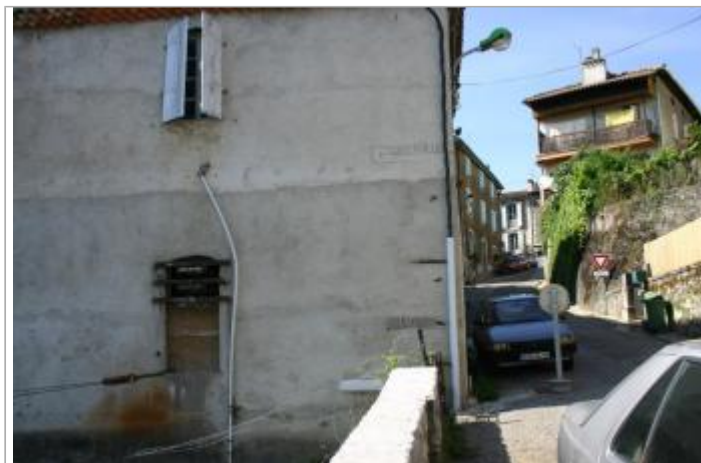
Photo du recensement d'origine. auteur photo : AGERIN

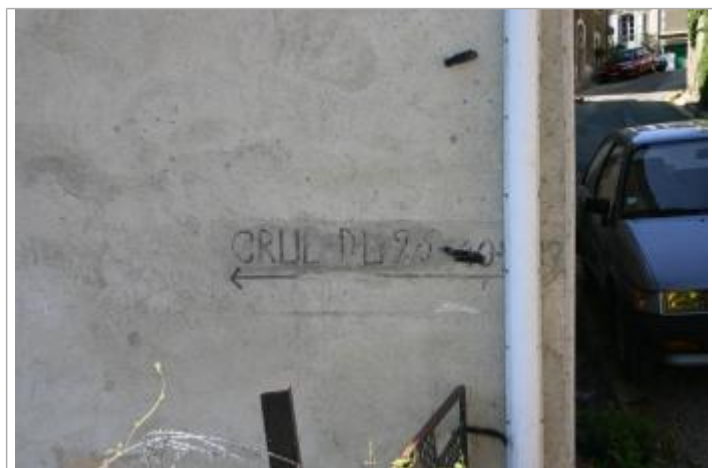
**28 octobre 1937**Nature de l'inondation : **Débordement de cours d'eau**Altitude calculée de l'eau : **non déterminé**Nature du repère : **Marque gravée****Commentaires :** Marques gravées sur le mur au dessus de l'entrée de l'eau dans le moulin. La marque la plus basse - environ 120 au dessus du terrain naturel - représente la crue du 28 octobre 1937. La plus haute - environ 340 cm au dessus du terrain naturel - représente la crue du 23 juin 1875.**GÉNÉRAL****Code :** GTL_R_1915**Date de mise à jour :****Auteur :** SPC GTL

Photo du recensement d'origine. auteur photo : AGERIN
