Commune : **CASTELSARRASIN**Rivière : **La Garonne****Lascouignes****1** Repère(s) sur le site**GÉNÉRAL****Unité de gestion :** Garonne-Tarn-Lot**Code :** GTL_S_3441**Date de mise à jour :** 25/08/2016**Auteur :** SPC GTL

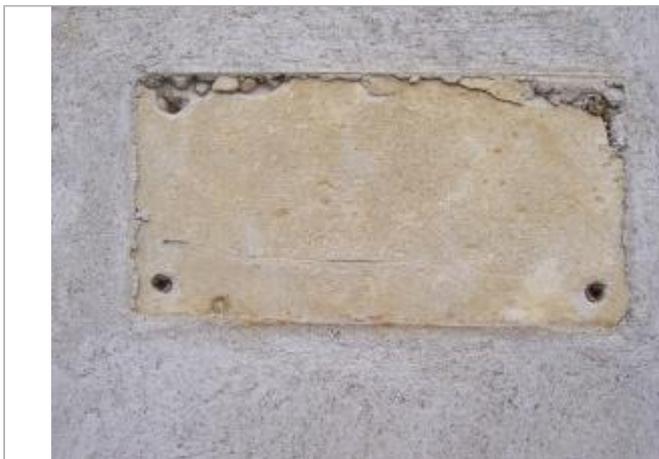
Photo du recensement d'origine. auteur photo : Risque et Territoire

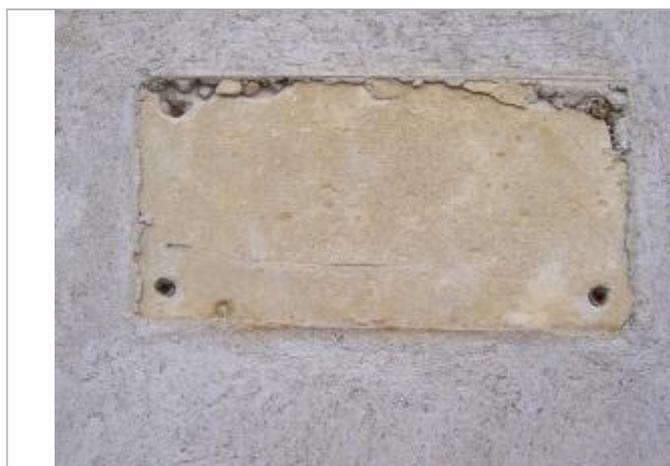
Nature de l'inondation : **Débordement de cours d'eau**Nature du repère : **Plaque****Commentaires :** Fichier informatique de la DDE du Tarn et Garonne. Ce repère a été enlevé mais on devine encore l'emplacement de la plaque.**GÉNÉRAL****Code :** GTL_R_2072**Date de mise à jour :****Auteur :** SPC GTL

MARQUE**Maximum de l'inondation :** Oui**Visibilité :** Oui**État du repère :** Disparu**Pérennité :** Non renseigné**Repère calculé :** Non**PHEC :** Non**SOURCE DE REPÉRAGE : RECUEIL DE PHOTOGRAPHIES ET REPÈRES DE CRUE -****Type de repérage :** Campagne de terrain post-inondation**Organisme :** Bureau d'études**NIVELLEMENT D'ORIGINE****Méthode :** Non renseigné**Organisme :** Inconnu**Référence nivelée :** Autre type de référence**Système altimétrique :** NGF IGN 1969 (système normal)**Différence entre le niveau d'eau et la référence (en m) :** 1.650 m

Photo du recensement d'origine. auteur photo : Risque et Territoire
