Commune : **L'ISLE-JOURDAIN**Rivière : **La Save****Vue aérienne vers le NE et vers l'aval.****1** Repère(s) sur le site**GÉNÉRAL****Unité de gestion :** Garonne-Tarn-Lot**Code :** GTL\_S\_3218**Date de mise à jour :** 25/08/2016**Auteur :** SPC GTL

**GÉNÉRAL****Code :** GTL\_R\_2579**Date de mise à jour :****Auteur :** SPC GTL

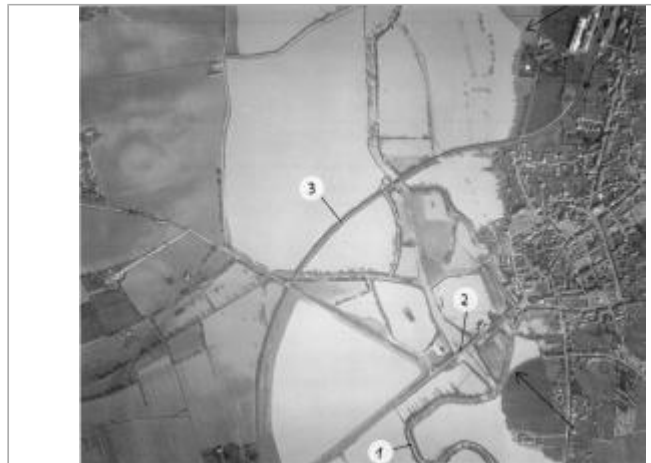
Photo du recensement d'origine. auteur photo : Klaus MARONNA

**Commentaires :** Vue aérienne orientée vers le NE et vers l'aval. Une coloration différente des terres émergées en bordure de la zone inondée (flèches) montre que la photographie a été prise en début de décrue. On distingue facilement le lit de la Save (1) - le pont de la N 124 qui porte la station SAC (2) et la voie ferrée (3). Le découpage de la zone inondée en casiers par les remblais de l'infrastructure et par les digues apparaît clairement. Photographie DDE 31

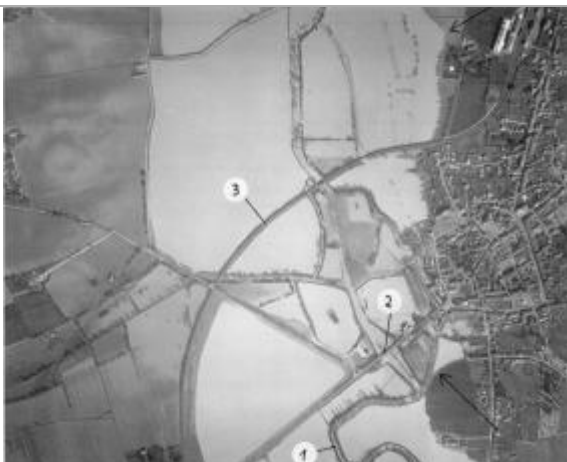
Photo du recensement d'origine. auteur photo : Klaus MARONNA
