Commune : **ESTENOS** | Rivière : **La Garonne**

**Village**

Unité de gestion : Garonne-Tarn-Lot  
 Code : GTL\_S\_1800      Date de mise à jour : 15/01/2018  
 Auteur : SPC GTL

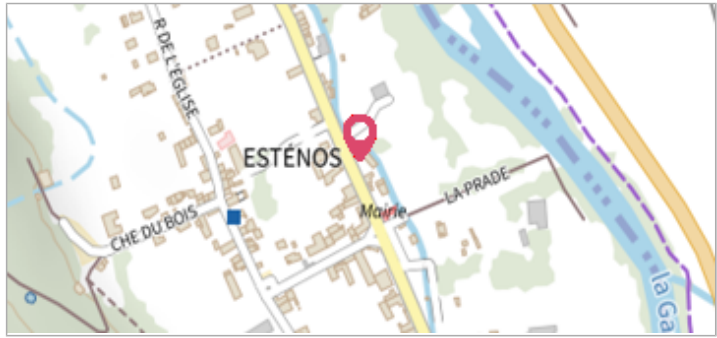
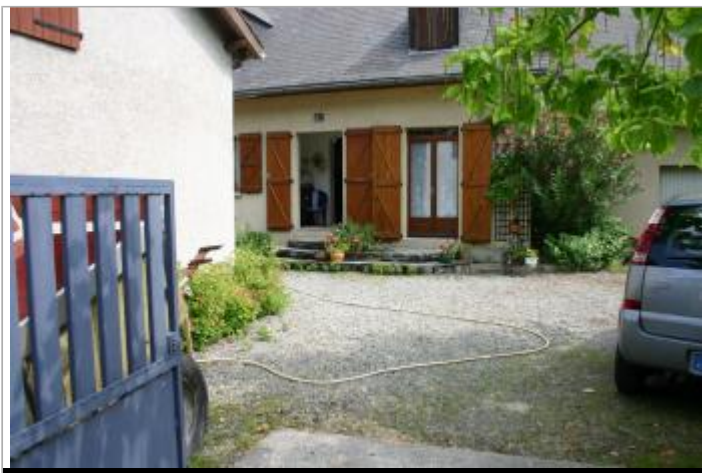
Photo du recensement d'origine. auteur photo : AGERIN

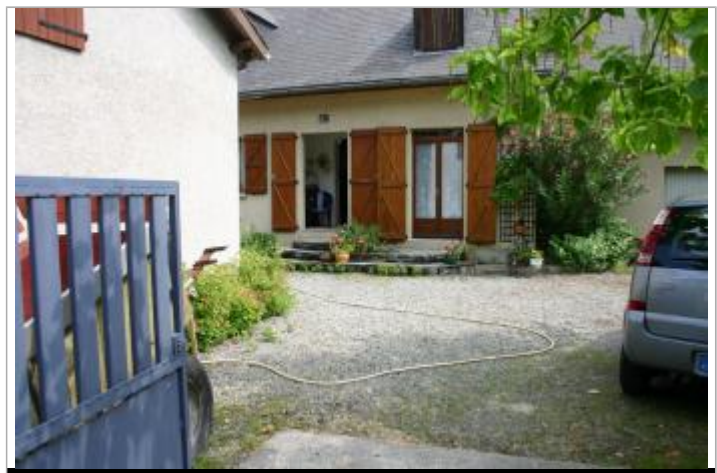
**Commentaires :** Lors de la crue du 19 mai 1977 - l'eau est montée dans la cour jusqu'à atteindre le milieu de la première marche (en partant du bas). Concrètement - cela correspond à 10 à 20 cm d'eau devant la maison.

Maximum de l'inondation : Oui  
 Visibilité : Non      État du repère : Disparu  
 Pérennité : Aucune      Repère calculé : Non  
 PHEC : Non

Photo du recensement d'origine. auteur photo : AGERIN
