Commune : **ESTENOS** | Rivière : **La Garonne**

Unité de gestion : Garonne-Tarn-Lot
 Code : GTL_S_1800 Date de mise à jour : 15/01/2018
 Auteur : SPC GTL

Code : GTL_R_2971 Date de mise à jour : 12/12/2019
 Auteur : SPC GTL

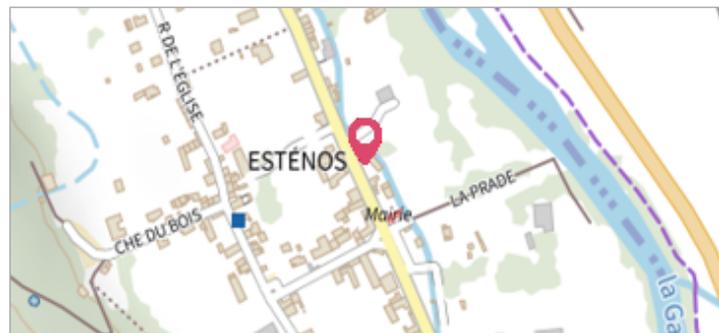
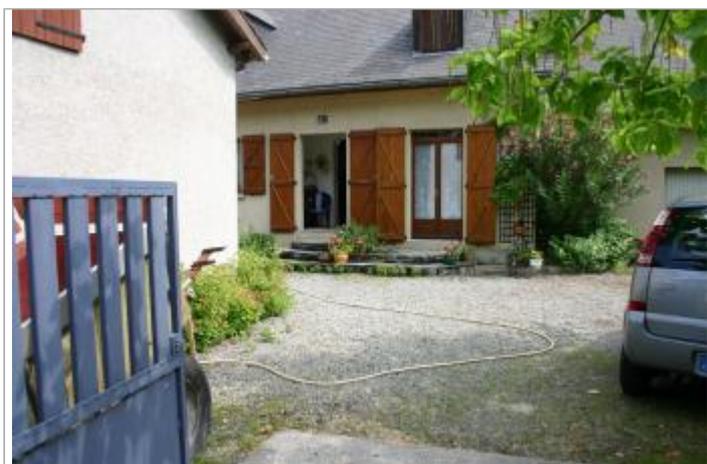
Photo du recensement d'origine. auteur photo : AGERIN

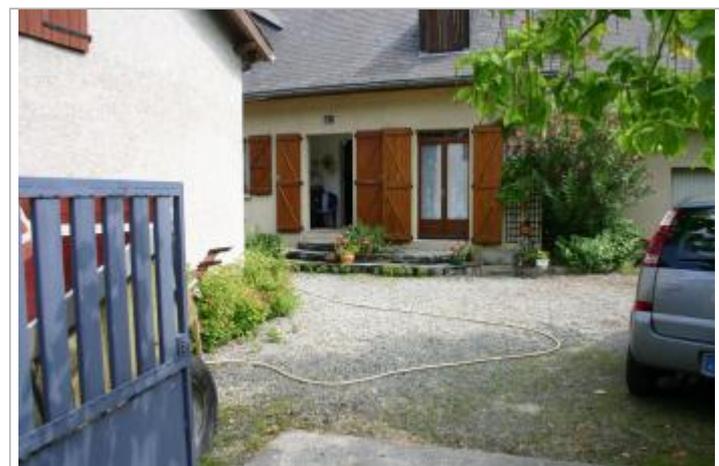
Commentaires : Lors de la crue du 19 mai 1977 - l'eau est montée dans la cour jusqu'à atteindre le milieu de la première marche (en partant du bas). Concrètement - cela correspond à 10 à 20 cm d'eau devant la maison.

Maximum de l'inondation : Oui
 Visibilité : Non État du repère : Disparu
 Pérennité : Aucune Repère calculé : Non
 PHEC : Non

Photo du recensement d'origine. auteur photo : AGERIN
