Commune : **ESTENOS**Rivière : **La Garonne****Village****1** Repère(s) sur le site**GÉNÉRAL****Unité de gestion :** Garonne-Tarn-Lot**Code :** GTL_S_1800**Date de mise à jour :** 15/01/2018**Auteur :** SPC GTL

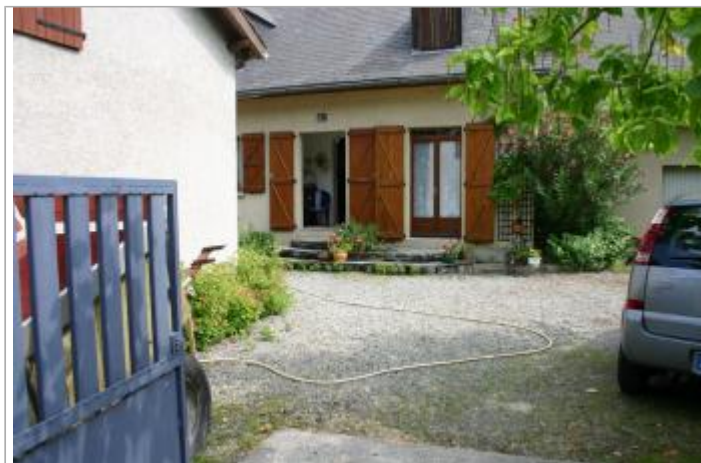
Photo du recensement d'origine. auteur photo : AGERIN

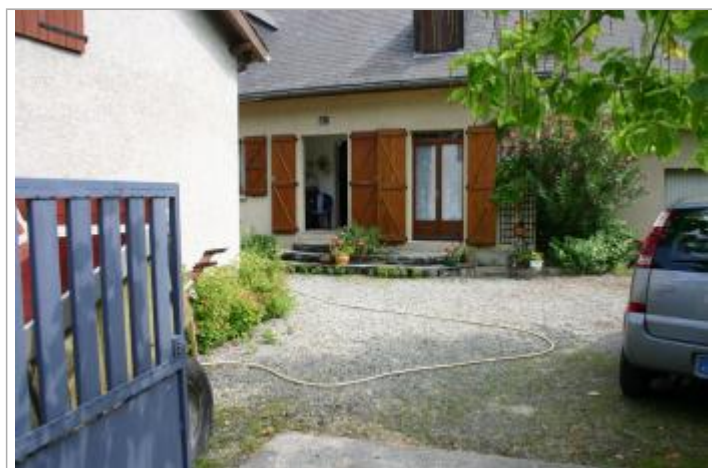
**19 mai 1977**Nature de l'inondation : **Débordement de cours d'eau**Altitude calculée de l'eau : **non déterminé**Nature du repère : **Non renseigné****Commentaires :** Lors de la crue du 19 mai 1977 - l'eau est montée dans la cour jusqu'à atteindre le milieu de la première marche (en partant du bas). Concrètement - cela correspond à 10 à 20 cm d'eau devant la maison.**GÉNÉRAL****Code :** GTL_R_2971**Date de mise à jour :****Auteur :** SPC GTL

Photo du recensement d'origine. auteur photo : AGERIN
