Commune : L'ISLE-EN-DODON

Rivière : La Save

**Pont sur la D 6****1** Repère(s) sur le site**GÉNÉRAL****Unité de gestion :** Garonne-Tarn-Lot**Code :** GTL\_S\_2571**Date de mise à jour :** 08/11/2017**Auteur :** SPC GTL

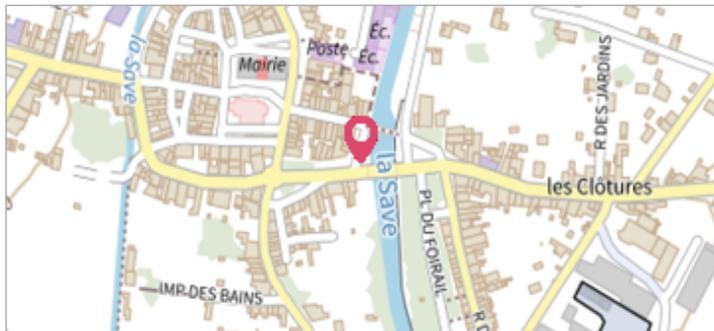
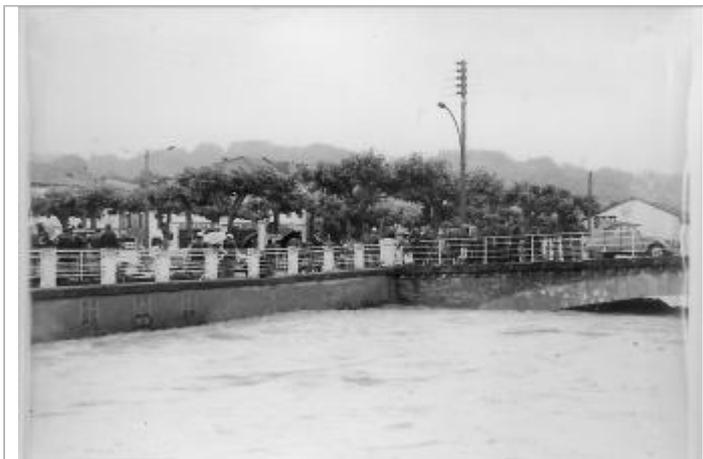
Photo du recensement d'origine. auteur photo : Klaus MARONNA

Nature de l'inondation : **Débordement de cours d'eau**Altitude calculée de l'eau : **non déterminé**Nature du repère : **Photographie****Commentaires :** Vue vers l'amont sur la pont de la D 6. La photographie a été prise avant ou après le maximum de la crue. Pendant celui-ci - la place du Foirail - matérialisée par les platanes - a été submergée de plus de 0 - 50 m et le pont a été en charge. Source: Mairie de Condom.**GÉNÉRAL****Code :** GTL\_R\_3198**Date de mise à jour :** 24/04/2018**Auteur :** SPC GTL**MARQUE****Maximum de l'inondation :** Oui**Visibilité :** Non**État du repère :** Disparu**Pérennité :** Aucune**Repère calculé :** Non**PHEC :** Non renseigné**SOURCE DE REPÉRAGE :** ALBUM PHOTOGRAPHIES DE CRUES DES AFFLUENTS DE RIVE GAUCHE DE LA GARONNE ENTRE LA SAVE ET LA BAÏSE (K MARONNA) -**Type de repérage :** Campagne de terrain post-inondation**Organisme :** Bureau d'études**NIVELLEMENT D'ORIGINE****Méthode :** Non renseigné**Organisme :** Inconnu**Référence nivelée :** Autre type de référence**Système altimétrique :** NGF IGN 1969 (système normal)

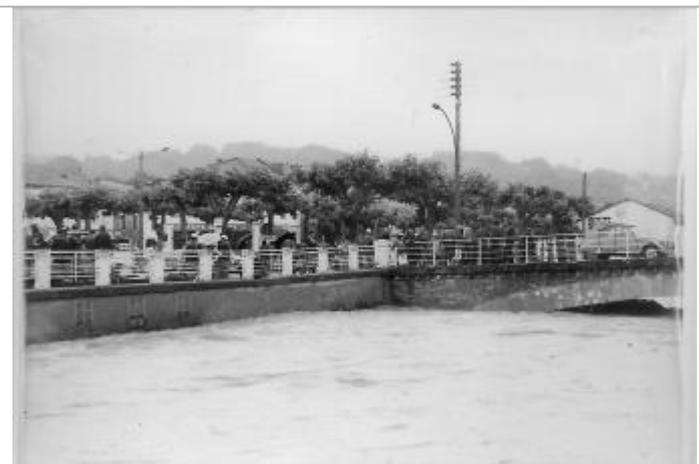
Photo du recensement d'origine. auteur photo : Klaus MARONNA
