Commune : **L'ISLE-EN-DODON**

Rivière : **La Save**

## Rue du Bourguet.

**Code :** GTL\_S\_2572

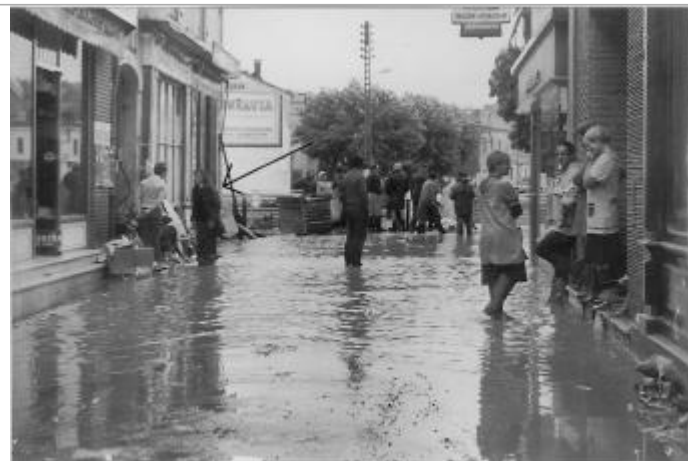
Photo du recensement d'origine. auteur photo : Klaus MARONNA

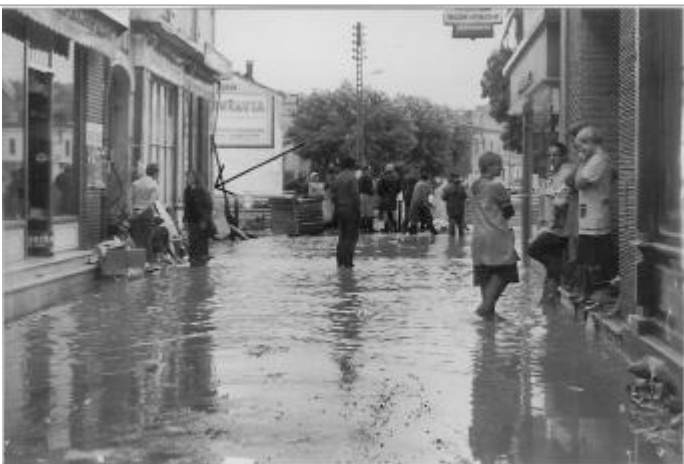
**Code :** GTL\_R\_3200

**Commentaires :** Vue dans la rue du Bourguet en direction de la passerelle. La photographie a été prise après le maximum de la crue. La maison à l'angle gauche de la rue (flèche) porte un repère de cette crue - à 1 - 05m du sol. Source: Mairie de l'Isle en Dodon.

Photo du recensement d'origine. auteur photo : Klaus MARONNA
