Commune : L'ISLE-EN-DODON

## Rue du Bourguet.

Rivière : La Save

**Unité de gestion :** Garonne-Tarn-Lot**Code :** GTL\_S\_2572**Date de mise à jour :** 08/11/2017**Auteur :** SPC GTL

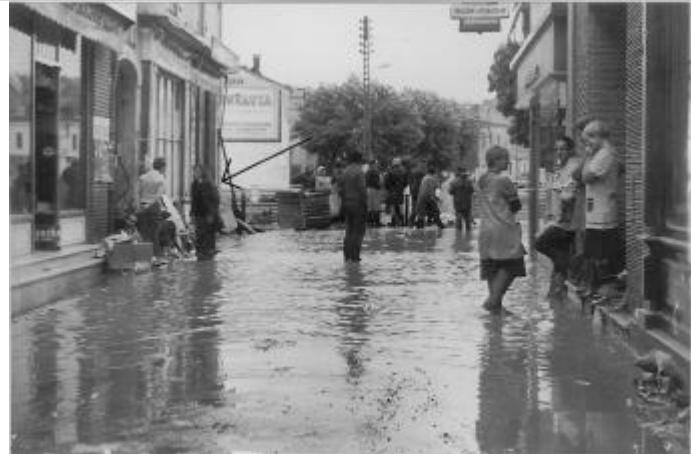
Photo du recensement d'origine. auteur photo : Klaus MARONNA

**8 Juillet 1977**Nature de l'inondation : **Débordement de cours d'eau**Altitude calculée de l'eau : **non déterminé**Nature du repère : **Photographie****Commentaires :** Vue dans la rue du Bourguet en direction de la passerelle. La photographie a été prise après le maximum de la crue. La maison à l'angle gauche de la rue (flèche) porte un repère de cette crue - à 1 - 05m du sol. Source: Mairie de l'Isle en Dodon.

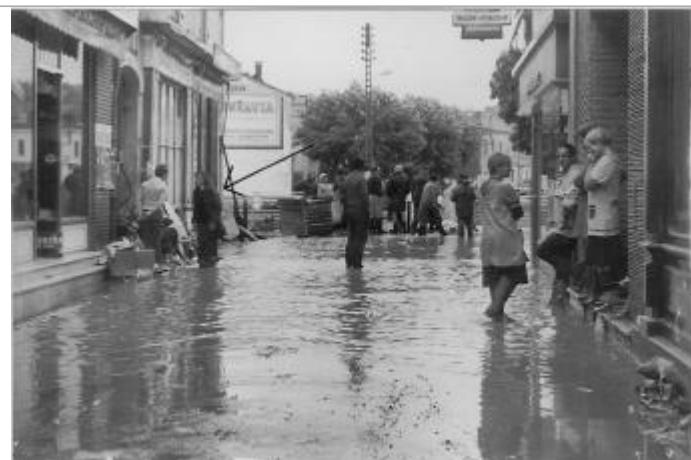
**Maximum de l'inondation :** Oui**Visibilité :** Non**État du repère :** Disparu**Pérennité :** Aucune**Repère calculé :** Non**PHEC :** Non**SOURCE DE REPÉRAGE : ALBUM PHOTOGRAPHIES DE CRUES DES AFFLUENTS DE RIVE GAUCHE DE LA GARONNE ENTRE LA SAVE ET LA BAÏSE (K MARONNA) -****Type de repérage :** Campagne de terrain post-inondation**Organisme :** Bureau d'études

Photo du recensement d'origine. auteur photo : Klaus MARONNA
