Commune : **LOMBEZ**

Rivière : **La Save**

Sue la D 632.

Code : GTL_S_2736

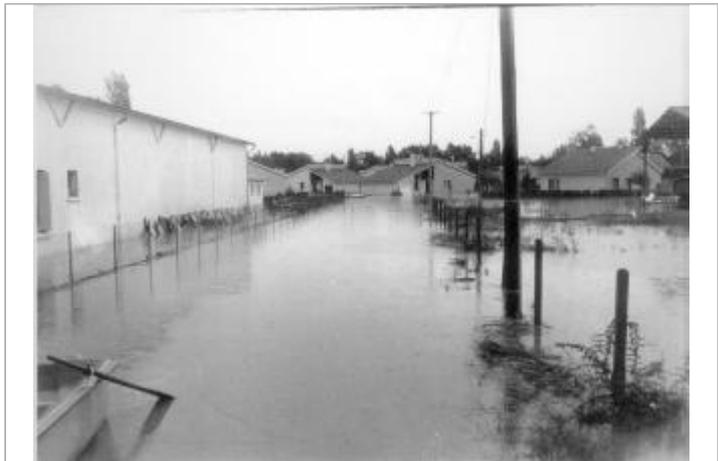
Photo du recensement d'origine. auteur photo : Klaus MARONNA

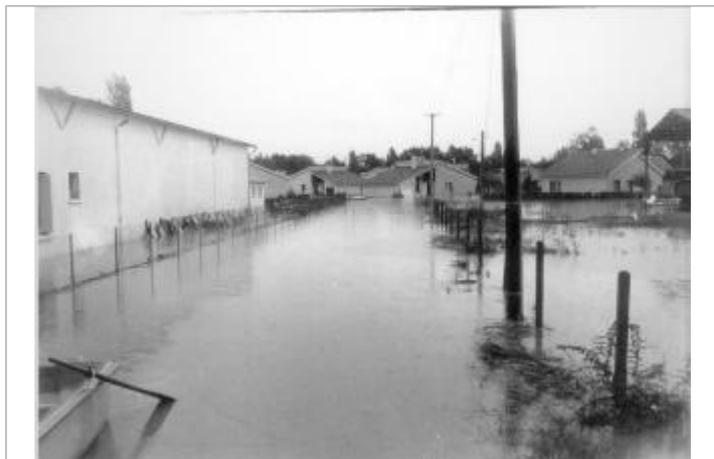
Commentaires : Vue depuis la D 632 en direction de la Save et sur la rive gauche. Le bâtiment de la Subdivision de l'équipement qui figure à gauche sur la photographie a été inondé d'une quarantaine de centimètres. La photographie a été prise proche du maximum de la crue. Source Subdivision de Lombez.

État du repère : Disparu

Photo du recensement d'origine. auteur photo : Klaus MARONNA
