Commune : **LOMBEZ**

Rivière : **La Save**

Intersection de la D 632 / D 39.

Code : GTL_S_2776

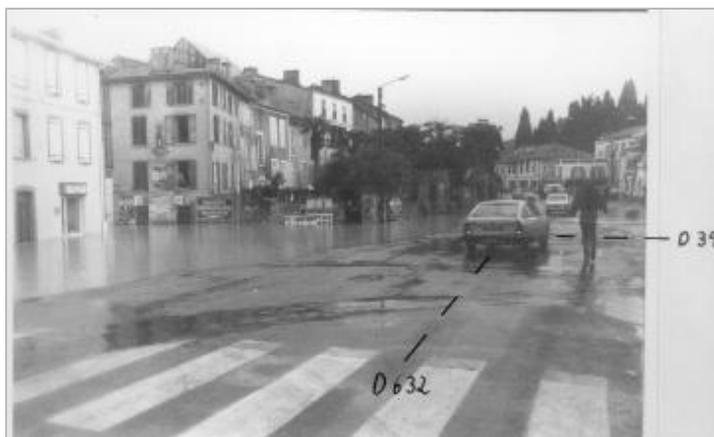
Commentaires : Vue sur l'intersection depuis le pont portant la Station SAC. La photographie a été prise avant ou après le maximum de la crue. Pendant celui-ci - le carrefour a été submergé de quelques centimètres. Source: Subdivision de Lombez.

Photo du recensement d'origine. auteur photo : Klaus MARONNA
