Commune : L'ISLE-JOURDAIN

N 124.

Rivière : La Save

Repère(s) sur
le site**GÉNÉRAL****Unité de gestion :** Garonne-Tarn-Lot**Code :** GTL_S_3206**Date de mise à jour :** 09/11/2017**Auteur :** SPC GTL

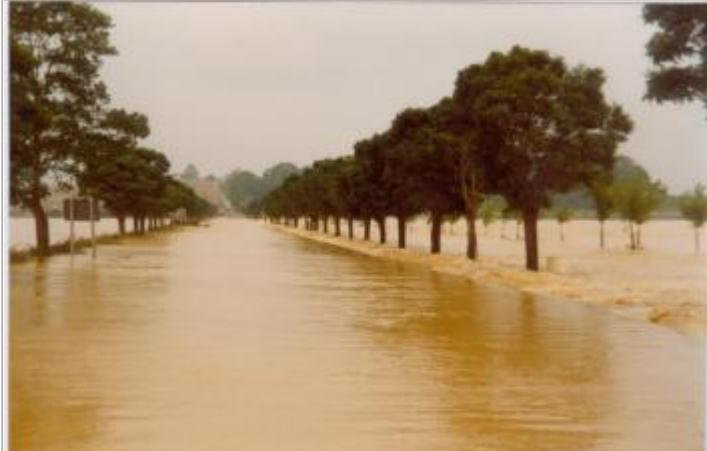
Photo du recensement d'origine. auteur photo : Klaus MARONNA

Commentaires : Vue opposée à l'Isle-Jourdain sur la N 124. On constate un rehaussement du niveau d'eau côté amont - provoqué par le remblai de la route. Au franchissement de ce dernier - les eaux inondantes atteignent les terrains situés en contrebas et leur mise en vitesse apparaît clairement sur la photographie. Source subdivision de Gimont.

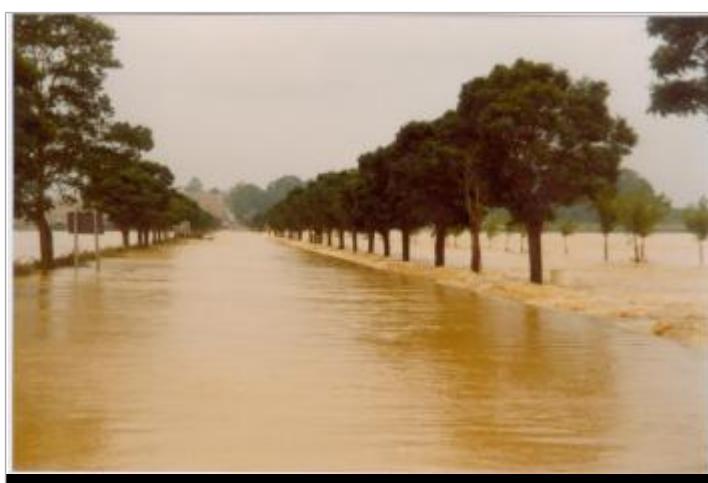
Photo du recensement d'origine. auteur photo : Klaus MARONNA
