Commune : **L'ISLE-JOURDAIN** | Rivière : **La Save**
N 124.

GÉNÉRAL
 Unité de gestion : Garonne-Tarn-Lot
 Code : GTL_S_3206 Date de mise à jour : 09/11/2017
 Auteur : SPC GTL

GÉNÉRAL
 Code : GTL_R_3212 Date de mise à jour : 17/04/2018
 Auteur : SPC GTL

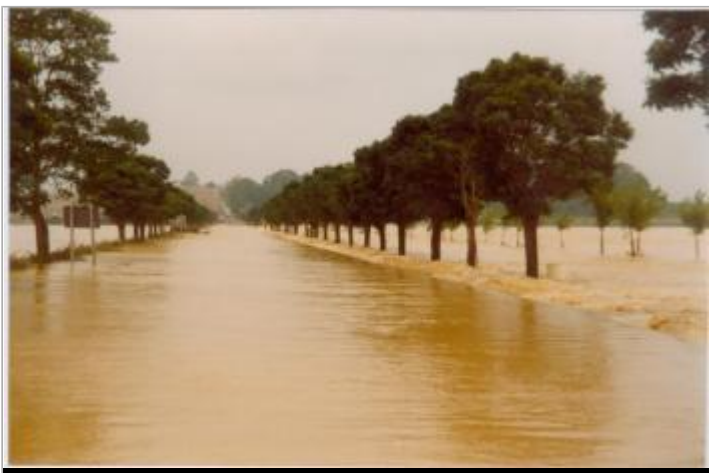
Photo du recensement d'origine. auteur photo : Klaus MARONNA

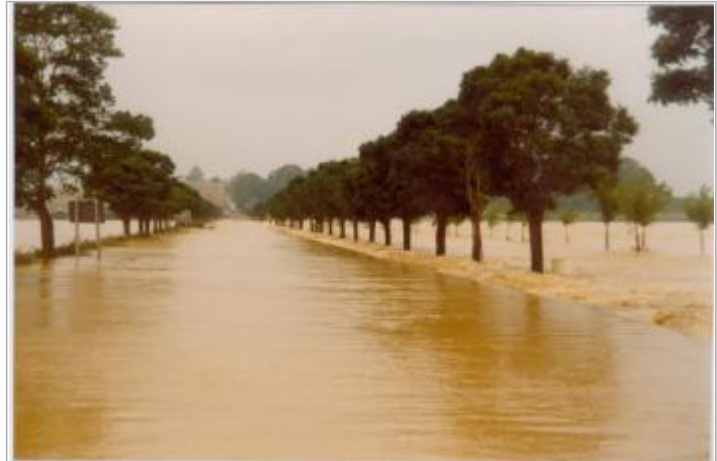
Commentaires : Vue opposée à l'Isle-Jourdain sur la N 124. On constate un rehaussement du niveau d'eau côté amont - provoqué par le remblai de la route. Au franchissement de ce dernier - les eaux inondantes atteignent les terrains situés en contrebas et leur mise en vitesse apparaît clairement sur la photographie. Source subdivision de Gimont.

Photo du recensement d'origine. auteur photo : Klaus MARONNA
