Commune : **PAVIE**Rivière : **Le Gers**

Rue Eustache de Beaumarchais.

2 Repère(s) sur le site**GÉNÉRAL****Unité de gestion :** Garonne-Tarn-Lot**Code :** GTL_S_1695**Date de mise à jour :** 10/10/2017**Auteur :** SPC GTL

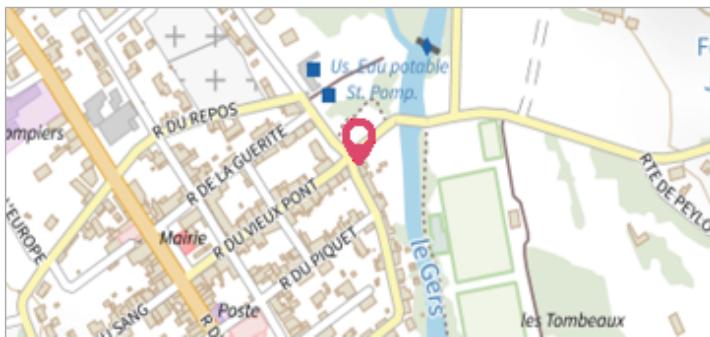
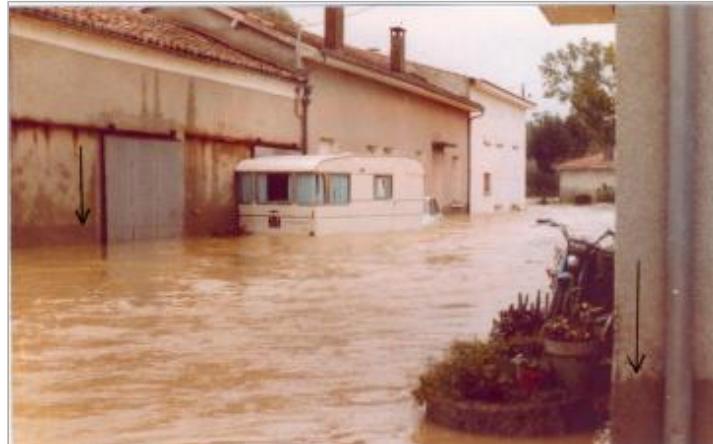
Photo du recensement d'origine. auteur photo : Klaus MARONNA

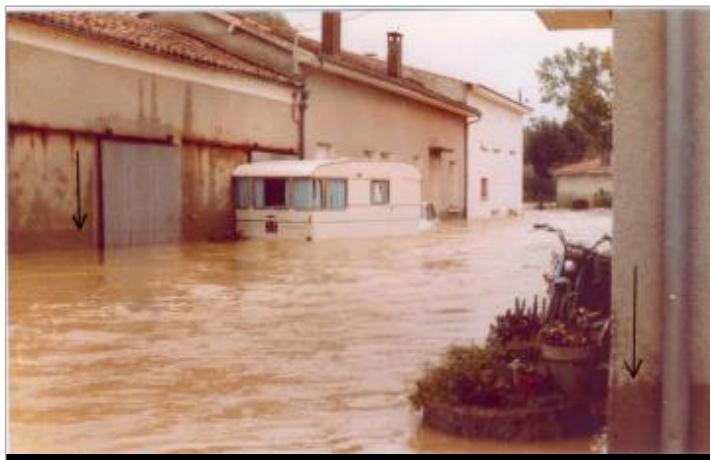
**8 Juillet 1977**Nature de l'inondation : **Débordement de cours d'eau**Altitude calculée de l'eau : **non déterminé**Nature du repère : **Photographie****Commentaires :** La photographie a été prise après le maximum de la crue comme en témoignent les traces d'humidité sur les bâtiments (flèches). Le hangar à gauche sur la photographie porte un repère de cette crue. Source Mairie de Pavie.**GÉNÉRAL****Code :** GTL_R_3222**Date de mise à jour :****Auteur :** SPC GTL

Photo du recensement d'origine. auteur photo : Klaus MARONNA
