Commune: PAVIE

Rivière : **Le Gers**

## A la confluence du Sousson avec le Gers

## 8 Juillet 1977

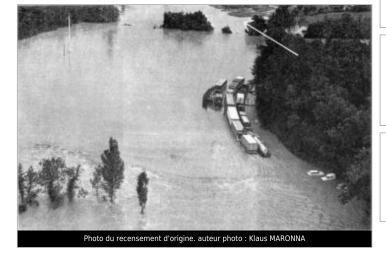
**Commentaires :** Vue aérienne orientée vers le SE et vers l'amont. En arrière-plan figure la confluence du Sousson avec le Gers (flèche). La photographie a été prise proche du maximum de la crue. Source: mairie de Pavie.

Nature de l'inondation : Débordement de cours d'eau

Maximum de l'inondation : Oui
