Commune : AUCH

Piscine découverte.

Rivière : Le Gers

Unité de gestion : Garonne-Tarn-Lot**Code :** GTL_S_1627**Date de mise à jour :** 25/08/2016**Auteur :** SPC GTL

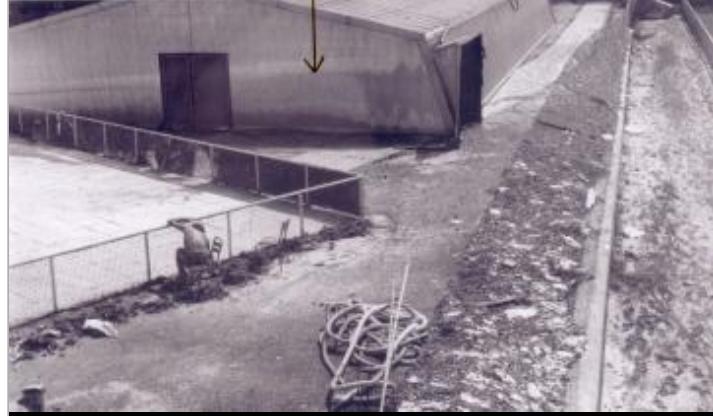
Photo du recensement d'origine. auteur photo : Klaus MARONNA
