Commune : AUCH

Rivière : Le Gers

1 Repère(s) sur le site**GÉNÉRAL****Unité de gestion :** Garonne-Tarn-Lot**Code :** GTL_S_1682**Date de mise à jour :** 25/08/2016**Auteur :** SPC GTL

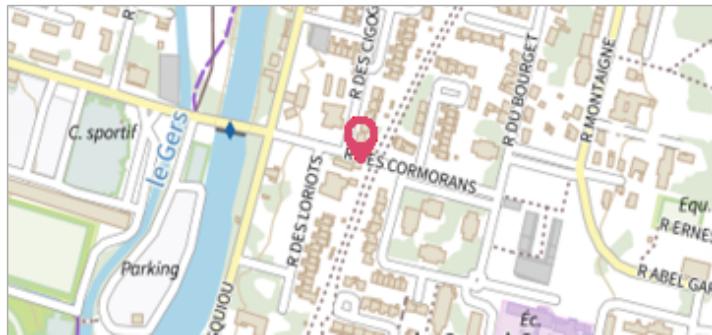
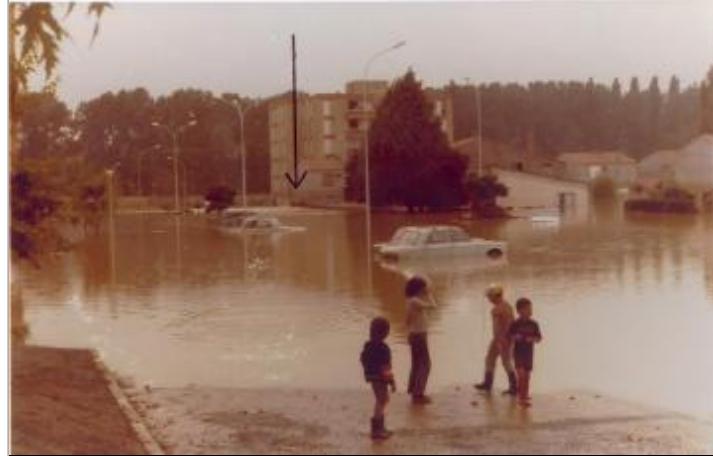
Vue en direction du Gers dans la rue des Cormorans.

Photo du recensement d'origine. auteur photo : Klaus MARONNA

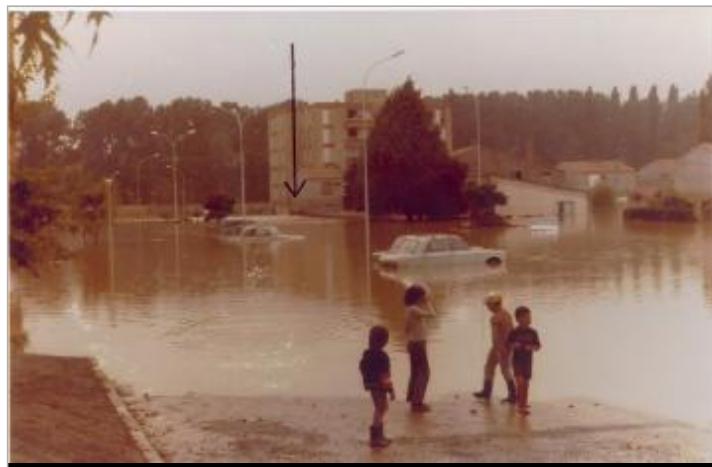
**8 Juillet 1977**Nature de l'inondation : **Débordement de cours d'eau**Altitude calculée de l'eau : **non déterminé**Nature du repère : **Photographie****Commentaires :** Photographie prise pendant la décrue. Sur la maison du centre - la crue a laissé une trace d'humidité nette (flèche). Source: Simone Progin - photographe.**GÉNÉRAL****Code :** GTL_R_3233**Auteur :** SPC GTL**Date de mise à jour :**

Photo du recensement d'origine. auteur photo : Klaus MARONNA
