Commune : **MONTESTRUC-SUR-GER**Rivière : **Le Gers****Rue du Rempart****2** Repère(s) sur le site**GÉNÉRAL****Unité de gestion :** Garonne-Tarn-Lot**Code :** GTL\_S\_1972**Date de mise à jour :** 25/08/2016**Auteur :** SPC GTL

**GÉNÉRAL****Code :** GTL\_R\_3253**Date de mise à jour :****Auteur :** SPC GTL

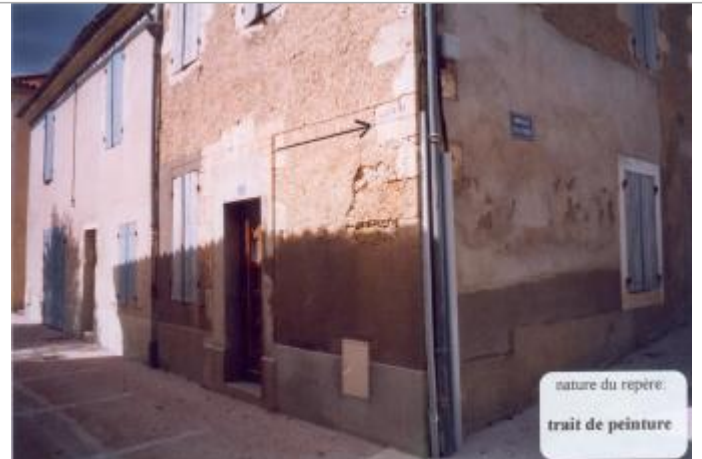
Photo du recensement d'origine. auteur photo : Klaus MARONNA

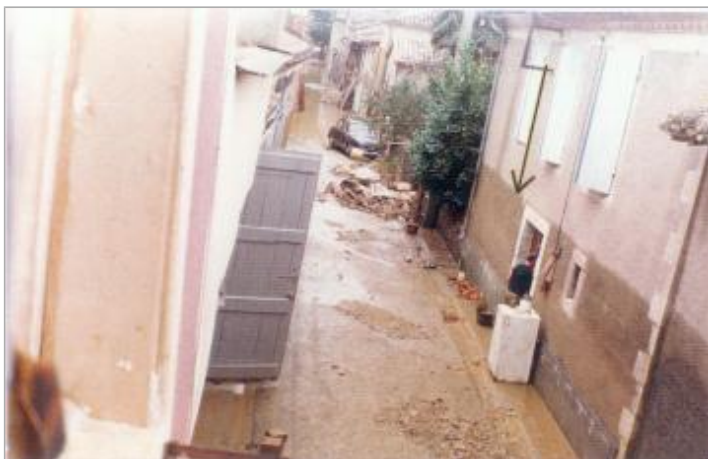
**Commentaires :** Vue dans la rue des Remparts en direction de l'aval et du centre du village après la crue. La trace d'humidité (flèche) témoigne d'une hauteur de submersion qui a avoisiné 2 - 50m. Source: collection privée christiane Delmas.

Photo du recensement d'origine. auteur photo : Klaus MARONNA

**MARQUE****Maximum de l'inondation :** Oui**Visibilité :** Non**État du repère :** Disparu**Pérennité :** Aucune**Repère calculé :** Non**PHEC :** Non renseigné
