Commune : **MARMANDE**Rivière : **La Garonne****Oustalots - Coussan****1** Repère(s) sur le site**GÉNÉRAL****Unité de gestion :** Garonne-Tarn-Lot**Code :** GTL_S_379**Date de mise à jour :** 04/03/2020**Auteur :** SPC GTL

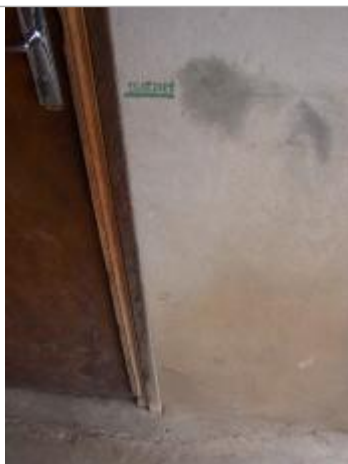
MARQUE**Maximum de l'inondation :** Oui**Visibilité :** Oui**État du repère :** Bon**Pérennité :** Longue**Repère calculé :** Non**PHEC :** Non renseigné**SOURCE DE REPÉRAGE : RECUEIL DE PHOTOGRAPHIES ET REPÈRES DE CRUE -****Type de repérage :** Campagne de terrain post-inondation**Organisme :** Bureau d'études**NIVELLEMENT D'ORIGINE****Méthode :** Non renseigné**Organisme :** Inconnu**Référence nivelée :** Autre type de référence**Système altimétrique :** NGF IGN 1969 (système normal)**Différence entre le niveau d'eau et la référence (en m) :** 0.950 m

Photo du recensement d'origine. auteur photo : Risque et Territoire
