Commune : **DAUMAZAN-SUR-ARIZE**Rivière : **L' Arize**

Mardagne

GÉNÉRAL

Unité de gestion : Garonne-Tarn-Lot**Code :** GTL_S_4061**Date de mise à jour :** 25/08/2016**Auteur :** SPC GTL

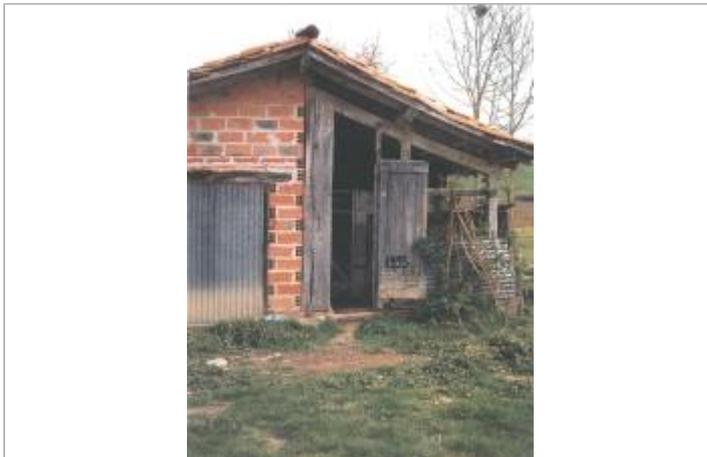
Photo du recensement d'origine. auteur photo : AGERIN

Nature de l'inondation : **Débordement de cours d'eau**Altitude calculée de l'eau : **non déterminé**Nature du repère : **Non renseigné****Commentaires :** Vue sur le poulailler de la ferme Caujolle. Repère de la crue du 24 septembre 1993 - une marque laissée par les eaux indique une hauteur d'eau de 0 - 60 m. Altitude de la crue du 24 septembre 1993 - 247 - 74 m

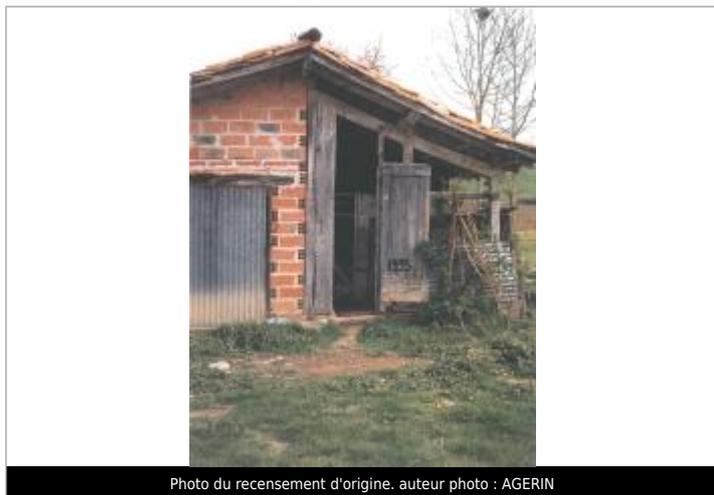
Photo du recensement d'origine. auteur photo : AGERIN
