Commune : **DAUMAZAN-SUR-ARIZE**Rivière : **L' Arize****L'ancien abattoir****1** Repère(s) sur le site**GÉNÉRAL****Unité de gestion :** Garonne-Tarn-Lot**Code :** GTL_S_4007**Date de mise à jour :** 25/10/2017**Auteur :** SPC GTL

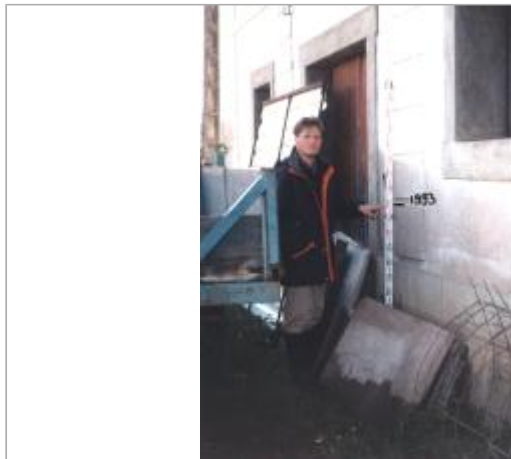
Photo du recensement d'origine. auteur photo : AGERIN

Nature de l'inondation : **Débordement de cours d'eau**Altitude calculée de l'eau : **non déterminé**Nature du repère : **Non renseigné****Commentaires :** Vue sur l'ancien abattoir. situé en aval du pont en rive droite. Repère de la crue du 24 septembre 1993 - un témoignage indique une hauteur d'eau de 1 - 20 m. Altitude de la crue du 24 septembre 1993 - 246 - 06 m.**GÉNÉRAL****Code :** GTL_R_4251**Date de mise à jour :****Auteur :** SPC GTL

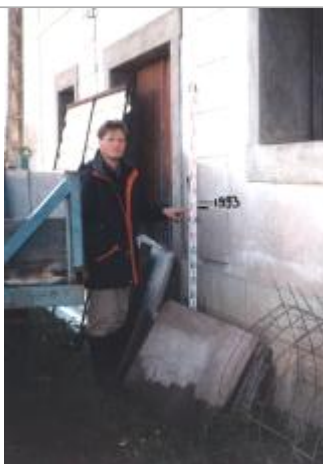
Photo du recensement d'origine. auteur photo : AGERIN
