Commune : **VABRE**Rivière : **Le Gijou****En amont du confluent avec le Gijou- pont de la D 171.****1** Repère(s) sur le site**GÉNÉRAL****Unité de gestion :** Garonne-Tarn-Lot**Code :** GTL\_S\_7253**Date de mise à jour :** 07/11/2017**Auteur :** SPC GTL

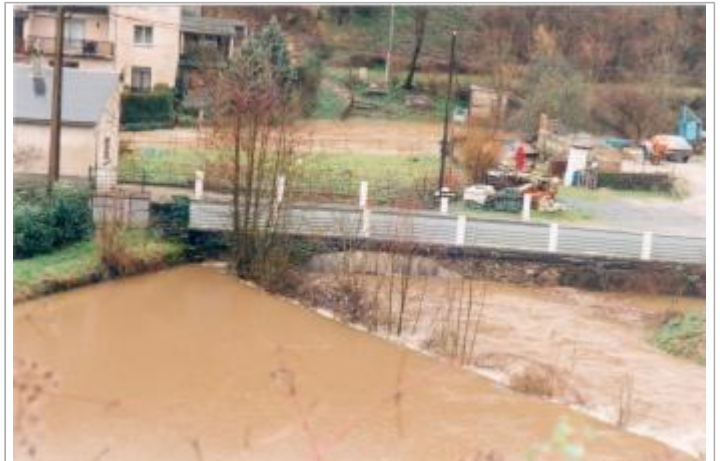
Photo du recensement d'origine. auteur photo : Klaus MARONNA

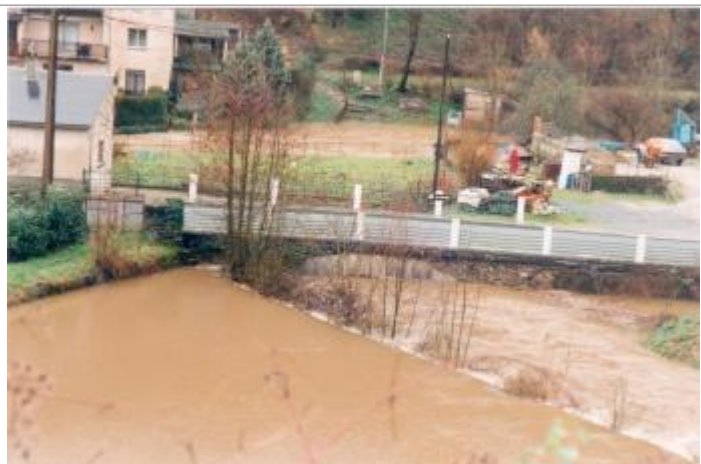
**26 Février 1995**Altitude calculée de l'eau : **non déterminé**Nature de l'inondation : **Débordement de cours d'eau**Nature du repère : **Photographie****Commentaires :** La photographie est prise lors du maximum. Au second plan le Gijou. La photographie montre un large débordement en rive gauche en amont du pont -quasiment aveuglé- de la D 171. Source: G. Chamayou - Vabre.**GÉNÉRAL****Code :** GTL\_R\_4349**Date de mise à jour :****Auteur :** SPC GTL

Photo du recensement d'origine. auteur photo : Klaus MARONNA
