Commune : **CASTRES**Rivière : **L' Agout**

GÉNÉRAL

Unité de gestion : Garonne-Tarn-Lot**Code :** GTL_S_6995**Date de mise à jour :** 08/11/2017**Auteur :** SPC GTL

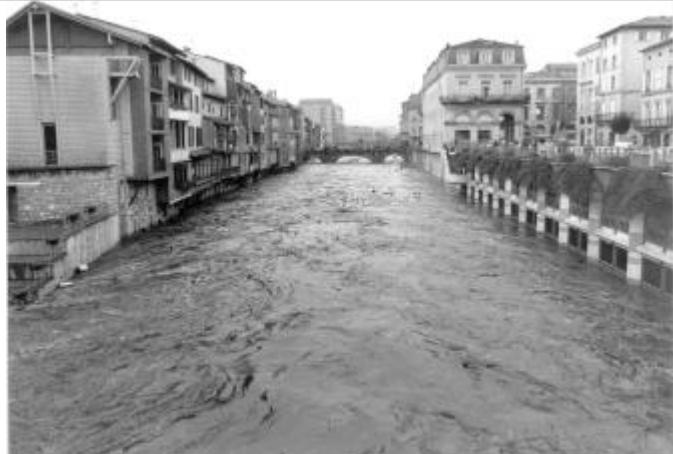
Vue prise du Pont-Vieux vers l'aval.

Photo du recensement d'origine. auteur photo : Klaus MARONNA

Commentaires : Vue prise lors du maximum (2 - 68m à l'échelle SAC située à droite du Pont-neuf que l'on aperçoit à 200m). L'étage inférieur du parking des berges (à droite) est inondé - ce qui n'est pas le cas des encorbellements des vieilles maisons en rive gauche. Vif courant dans le chenal.
Source : La dépêche du Midi.

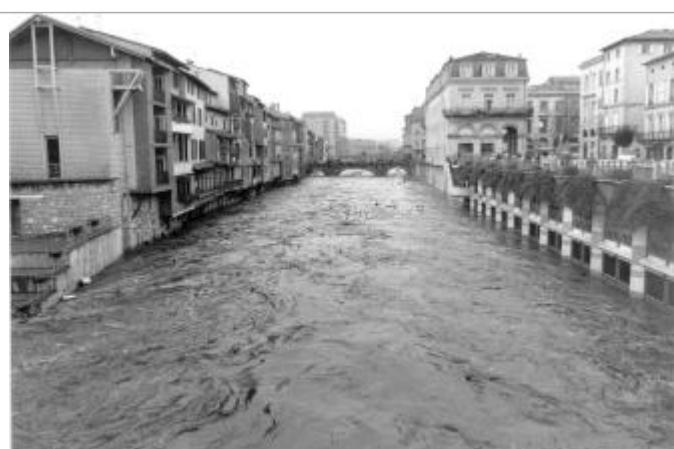
Maximum de l'inondation : Oui**Visibilité :** Oui**État du repère :** Disparu**Pérennité :** Aucune**Repère calculé :** Non**PHEC :** Non renseigné

Photo du recensement d'origine. auteur photo : Klaus MARONNA
