Commune : **CASTRES**Rivière : **L' Agout****Vue prise du Pont-Vieux vers l'aval.****1** Repère(s) sur le site**GÉNÉRAL****Unité de gestion :** Garonne-Tarn-Lot**Code :** GTL_S_6995**Date de mise à jour :** 08/11/2017**Auteur :** SPC GTL

GÉNÉRAL**Code :** GTL_R_4365**Date de mise à jour :****Auteur :** SPC GTL

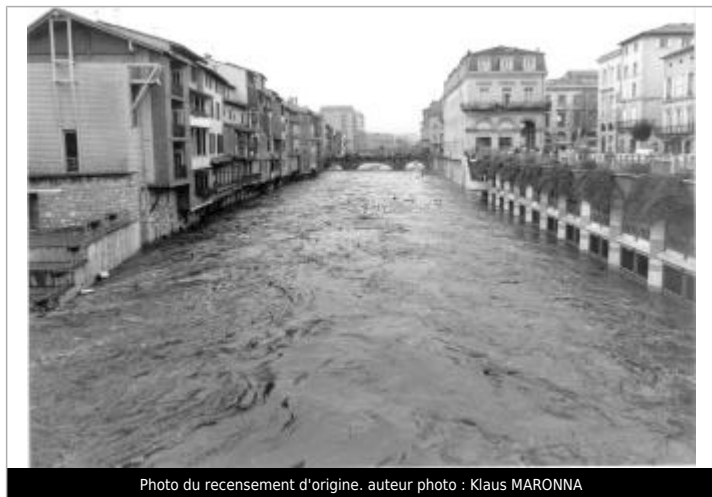
MARQUE**Maximum de l'inondation :** Oui**Visibilité :** Oui**État du repère :** Disparu**Pérennité :** Aucune**Repère calculé :** Non**PHEC :** Non renseigné**SOURCE DE REPÉRAGE : ALBUM DE PHOTOGRAPHIE DE CRUES DU BASSIN DU TARN EN MIDI-PYRÉNÉES. -****Type de repérage :** Campagne de terrain post-inondation**Organisme(s) :** Bureau d'études**NIVELLEMENT D'ORIGINE****Méthode :** Non renseigné**Organisme :** Inconnu**Référence nivelée :** Autre type de référence**Système altimétrique :** NGF IGN 1969 (système normal)

Photo du recensement d'origine. auteur photo : Klaus MARONNA
