Commune : CASTRES

Rivière : L' Agout

Le parking et l'immeuble du pont-Biais.

Unité de gestion : Garonne-Tarn-Lot**Code :** GTL_S_6989**Date de mise à jour :** 08/11/2017**Auteur :** SPC GTL

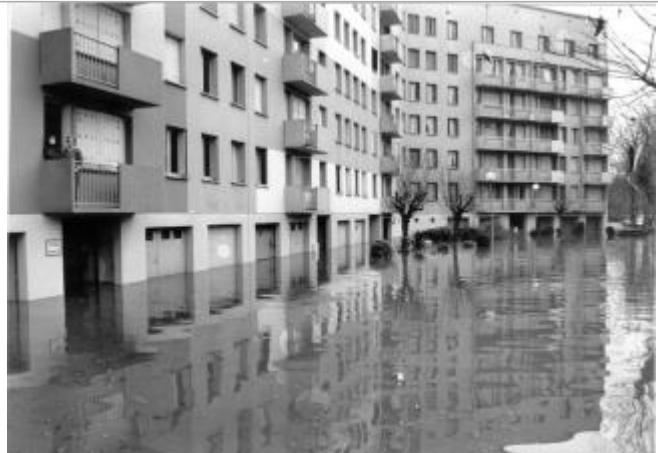
Photo du recensement d'origine. auteur photo : Klaus MARONNA

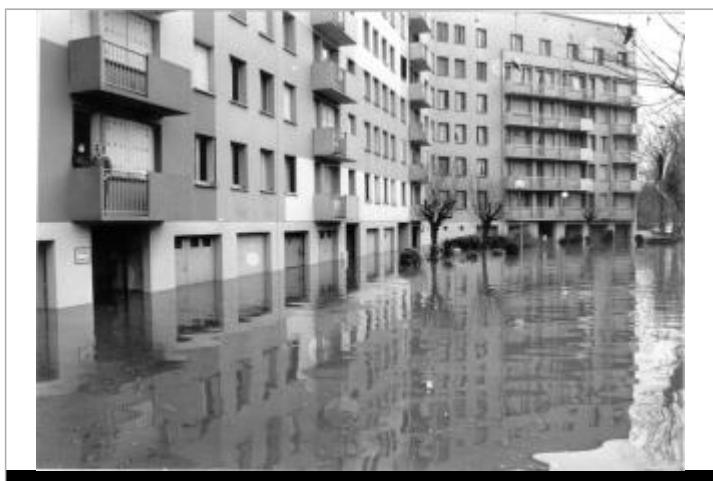
**17 Décembre 1995**Nature de l'inondation : **Débordement de cours d'eau**Altitude calculée de l'eau : **non déterminé**Nature du repère : **Photographie****Commentaires :** Immeuble situé à la confluence Agout-Durenque. Ce parking est séparé de l'Agout par une murette (à droite - invisible sur la photo) - suffisante pour isoler le site des courants du chenal actif. Source: La dépêche du Midi.

Photo du recensement d'origine. auteur photo : Klaus MARONNA
