Commune : BENAGUES

Centrale de Guilhot

Rivière : L' Ariège

1 Repère(s) sur le site**GÉNÉRAL****Unité de gestion :** Garonne-Tarn-Lot**Code :** GTL_S_5984**Date de mise à jour :** 02/11/2017**Auteur :** SPC GTL

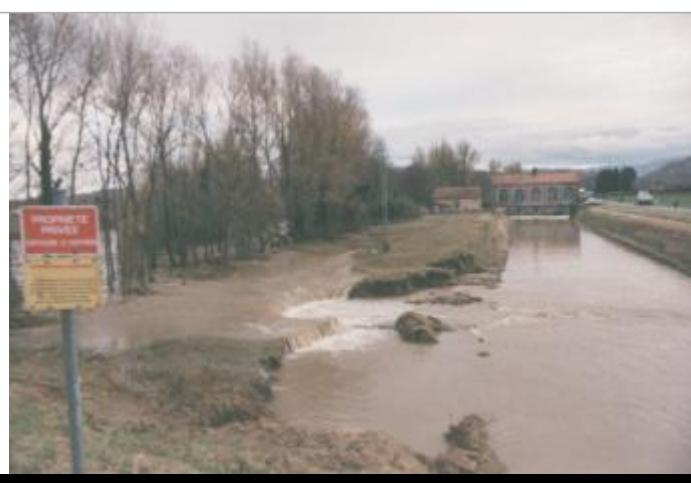
Commentaires : Cette photographie - prise le 1 décembre 1996 au matin (10 heures après le pic de la crue) montre le canal de restitution de la centrale hydroélectrique de Guilhot sur la commune de Bénagues. Durant la nuit précédente - l'eau a détruit par déversement la levée de terre qui sépare l'Ariège du canal.

Photo du recensement d'origine. auteur photo : AGERIN
