Commune : PAMIERS

Pont Neuf

Rivière : L' Ariège

1Repère(s) sur
le site**GÉNÉRAL****Unité de gestion :** Garonne-Tarn-Lot**Code :** GTL_S_5934**Date de mise à jour :** 25/08/2016**Auteur :** SPC GTL

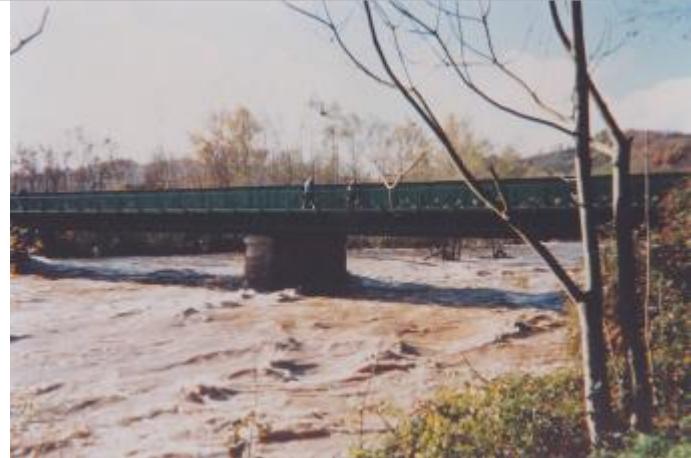
Photo du recensement d'origine. auteur photo : AGERIN

Commentaires : Cette photographie - prise par le gérant du terrain de camping - montre l'aval du pont du Mail à partir de la digue située en rive gauche. La photographie représente le niveau d'eau atteint 8 heures après le pic de la crue du 1^{er} décembre 1996 - soit après une décrue de 1 - 5 à 2 m.

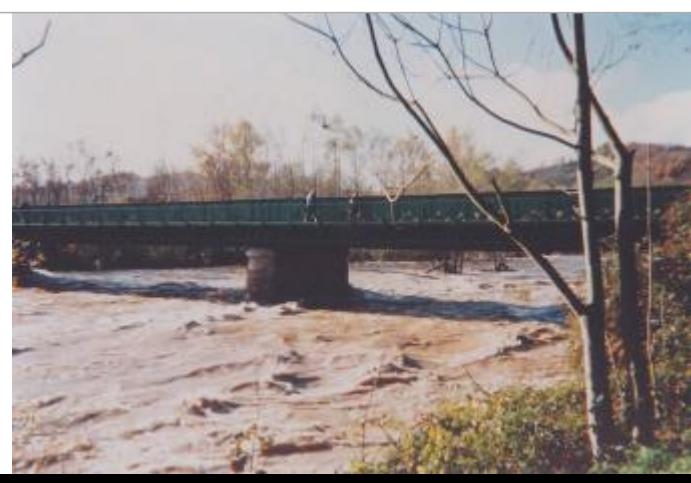
Photo du recensement d'origine. auteur photo : AGERIN
