Commune : **CASTELSARRASIN**Rivière : **La Garonne****Bénis Nord****1** Repère(s) sur le site**GÉNÉRAL****Unité de gestion :** Garonne-Tarn-Lot**Code :** GTL\_S\_3480**Date de mise à jour :** 25/08/2016**Auteur :** SPC GTL

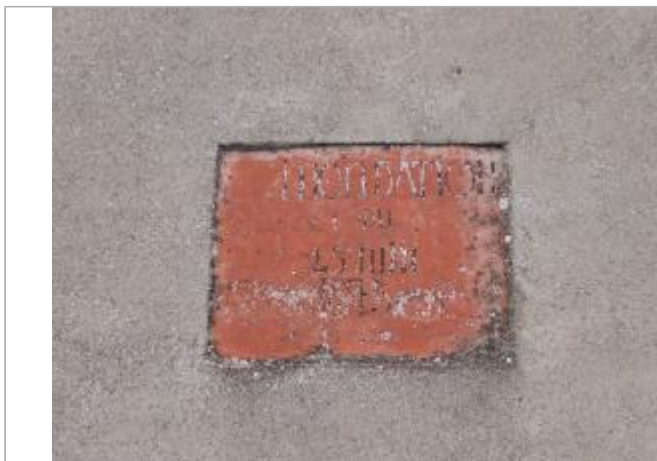
Photo du recensement d'origine. auteur photo : Risque et Territoire

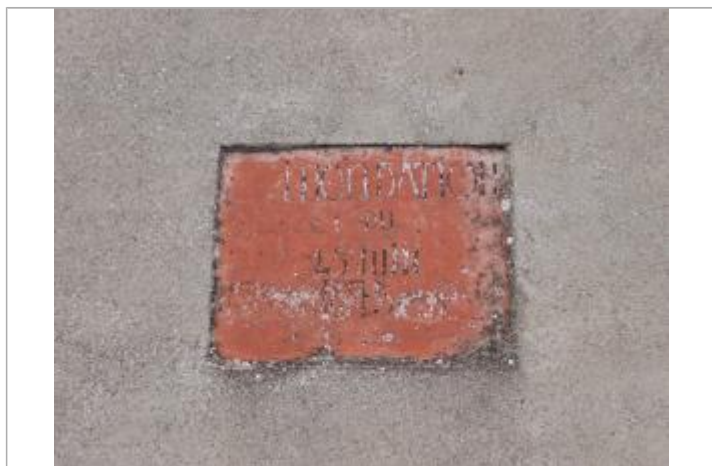
**23 Juin 1875**Altitude calculée de l'eau : **non déterminé**Nature de l'inondation : **Débordement de cours d'eau**Nature du repère : **Marque gravée****Commentaires :** Valeur estimée de l'épaisseur d'eau.**GÉNÉRAL****Code :** GTL\_R\_449**Date de mise à jour :****Auteur :** SPC GTL

**MARQUE****Maximum de l'inondation :** Oui**Visibilité :** Oui**État du repère :** Bon**Pérennité :** Longue**Repère calculé :** Non**PHEC :** Oui**SOURCE DE REPÉRAGE : RECUEIL DE PHOTOGRAPHIES ET REPÈRES DE CRUE -****Type de repérage :** Campagne de terrain post-inondation**Organisme :** Bureau d'études**NIVELLEMENT D'ORIGINE****Méthode :** Non renseigné**Organisme :** Inconnu**Référence nivelée :** Autre type de référence**Système altimétrique :** NGF IGN 1969 (système normal)**Différence entre le niveau d'eau et la référence (en m) :** 2.200 m

Photo du recensement d'origine. auteur photo : Risque et Territoire
