Commune : **MONTREDON-LABESSONNIE**

Rivière : **L' Agout**

RD 55 direction du lieu-dit Cambon

Code : GTL_S_7116

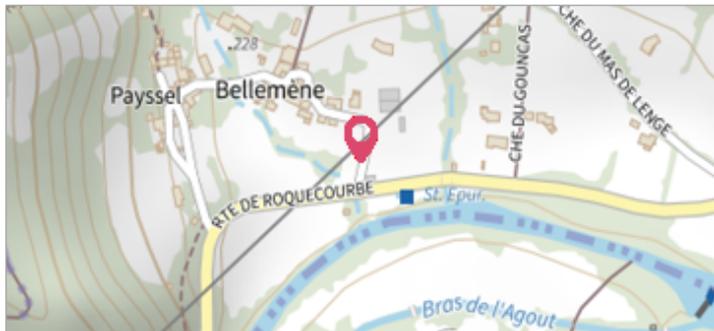
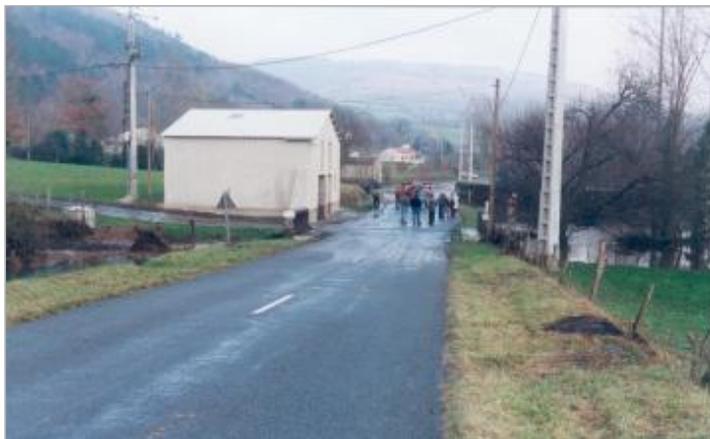
Photo du recensement d'origine. auteur photo : Klaus MARONNA

Commentaires : Vue prise de la RD 55 vers le SE - en direction du lieu-dit Cambon - visible au fond sur le centre de la photo. L'Agout coule vers la droite. Niveau maximum repérable sur la cabane en bois. La photographie 2: vue prise du même endroit en direction de l'amont - après le retrait de la crue. Laisse visible sur le bâtiment blanc.
