Commune : **BRUSQUE**Rivière : **Le Dourdou (de Camarès)****Maison de M.Sieys- quai du Dourdou.****2**

**GÉNÉRAL****Unité de gestion :** Garonne-Tarn-Lot**Code :** GTL\_S\_7953**Date de mise à jour :** 07/11/2017**Auteur :** SPC GTL

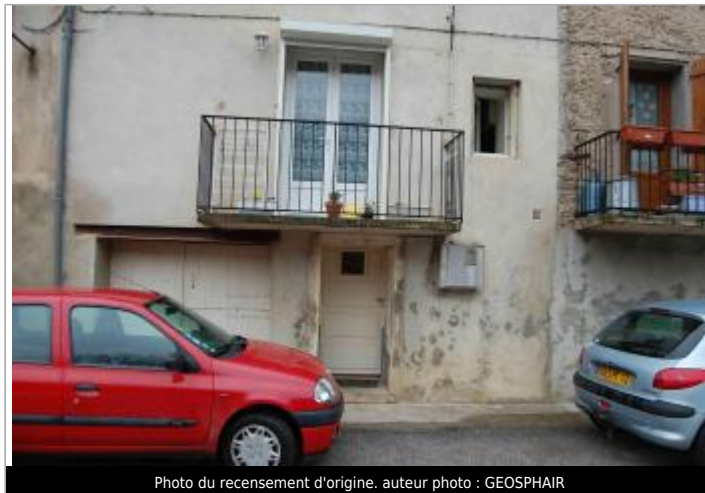
Photo du recensement d'origine. auteur photo : GEOSPHAIR

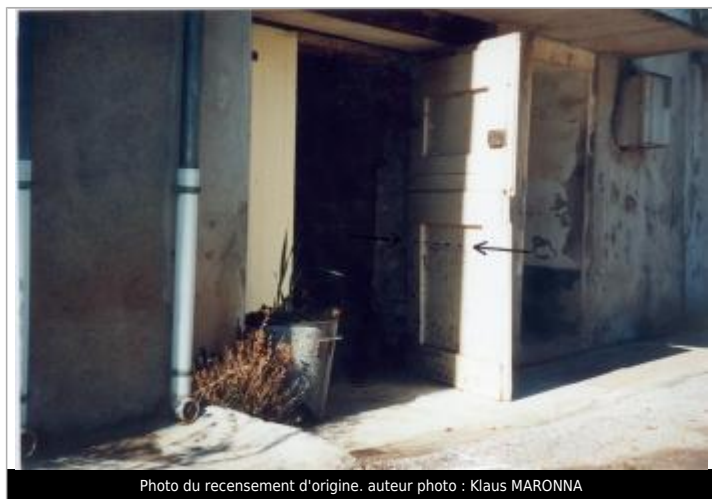
**18 Octobre 1999**Altitude calculée de l'eau : **non déterminé**Nature de l'inondation : **Débordement de cours d'eau**Nature du repère : **Laisse d'inondation****Commentaires :** La crue a laissé une trace homogène sur la porte (pointillés) - à 0 - 78m du sol. Photographie prise le 23/10/1999.**GÉNÉRAL****Code :** GTL\_R\_4550**Date de mise à jour :****Auteur :** SPC GTL

Photo du recensement d'origine. auteur photo : Klaus MARONNA
