Commune : **MONTLAUR****A Courbatière- 1 km en aval de Montlaur.**Rivière : **Le Dourdou (de Camarès)****1**Repère(s) sur
le site**GÉNÉRAL****Unité de gestion :** Garonne-Tarn-Lot**Code :** GTL_S_7643**Date de mise à jour :** 25/08/2016**Auteur :** SPC GTL

**18 Octobre 1999**Nature de l'inondation : **Débordement de cours d'eau**Altitude calculée de l'eau : **non déterminé**Nature du repère : **Laisse d'inondation****Commentaires :** Vue vers l'aval et sur une courbure de méandre. On distingue une laisse de crue nette (flèches). Photographie prise le 23/10/1999.**GÉNÉRAL****Code :** GTL_R_4555**Date de mise à jour :****Auteur :** SPC GTL

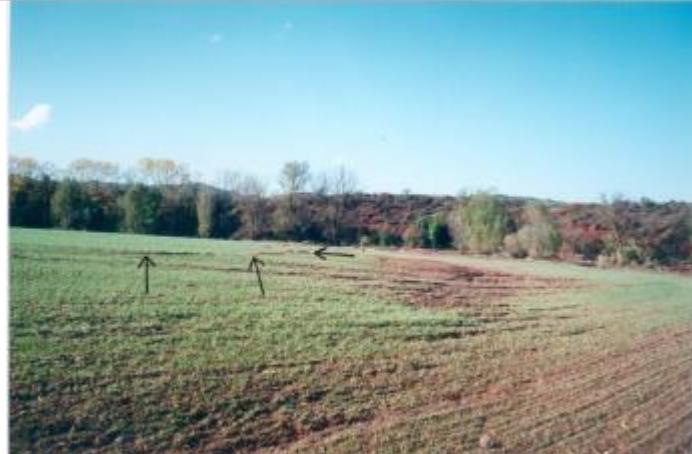
Photo du recensement d'origine. auteur photo : Klaus MARONNA

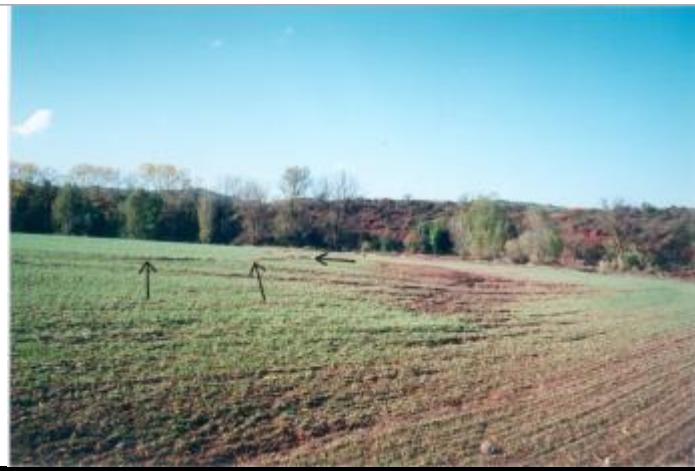
MARQUE**Maximum de l'inondation :** Oui**Visibilité :** Non**État du repère :** Disparu**Pérennité :** Aucune**Repère calculé :** Non**PHEC :** Non renseigné**SOURCE DE REPÉRAGE : LA CRUE DU DOURDOU ET DU RANCE-RECUEIL PHOTOGRAPHIQUE -****Type de repérage :** Campagne de terrain post-inondation**Organisme :** Bureau d'études**NIVELLEMENT D'ORIGINE****Méthode :** Non renseigné**Organisme :** Inconnu**Référence nivelée :** Autre type de référence**Système altimétrique :** NGF IGN 1969 (système normal)

Photo du recensement d'origine. auteur photo : Klaus MARONNA
