Commune : **VABRES-L'ABBAYE**Rivière : **Le Dourdou (de Camarès)****1 rue Droite****1** Repère(s) sur le site**GÉNÉRAL**

Code : GTL_S_7652

Code : GTL_R_4558

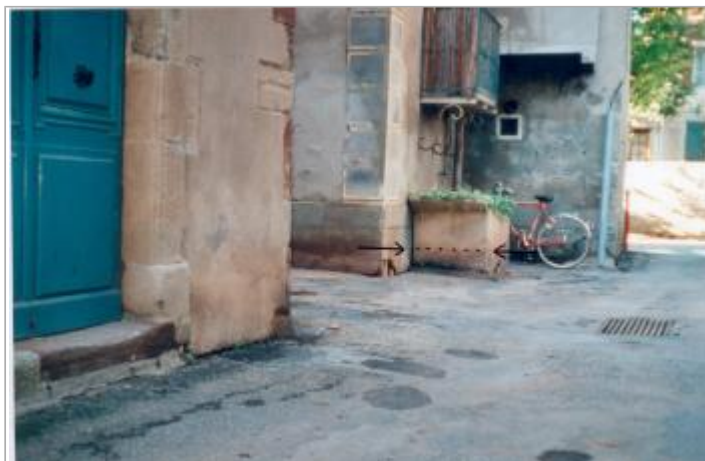
Photo du recensement d'origine. auteur photo : Klaus MARONNA

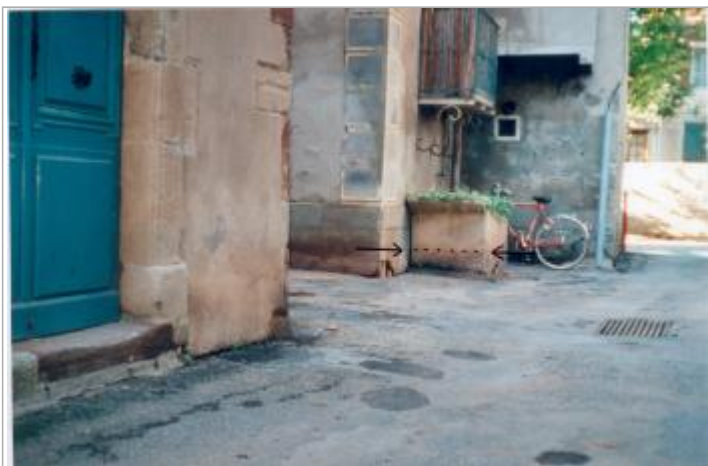
Nature de l'inondation : **Débordement de cours d'eau**Altitude calculée de l'eau : **non déterminé**Nature du repère : **Laisse d'inondation****Commentaires** : Selon l'occupant de la maison de gauche - l'eau aurait atteint le seuil de la porte. Sur le bac à fleurs - au centre de la photographie prise le 23/10/1999 - on distingue une trace d'humidité peu homogène (pointillés)?**GÉNÉRAL**

MARQUE**Maximum de l'inondation** : Oui**Visibilité** : Non**État du repère** : Disparu**Pérennité** : Aucune**Repère calculé** : Non**PHEC** : Non renseigné**SOURCE DE REPÉRAGE : LA CRUE DU DOURDOU ET DU RANCE-RECUEIL PHOTOGRAPHIQUE -****Type de repérage** : Campagne de terrain post-inondation**Organisme(s)** : Bureau d'études**NIVELLEMENT D'ORIGINE****Méthode** : Non renseigné**Organisme** : Inconnu**Référence nivelée** : Autre type de référence**Système altimétrique** : NGF IGN 1969 (système normal)

Photo du recensement d'origine. auteur photo : Klaus MARONNA
