Commune : **SAINT-IZAIRE**

Rivière : **Le Dourdou (de Camarès)**

## Bâtiment du stade .

**Code :** GTL\_S\_7476

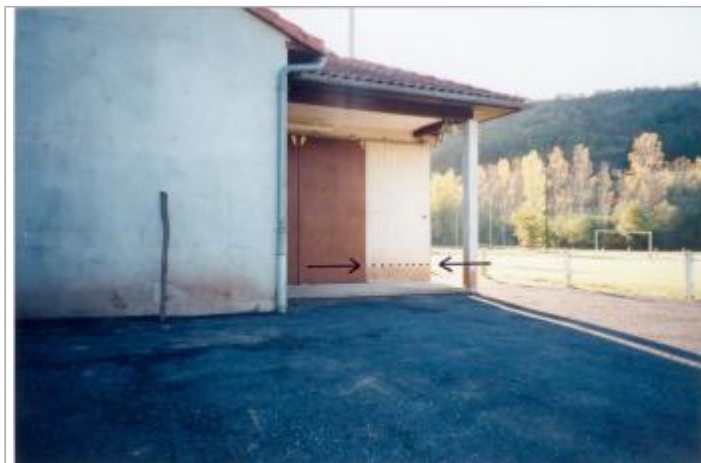
Photo du recensement d'origine. auteur photo : Klaus MARONNA

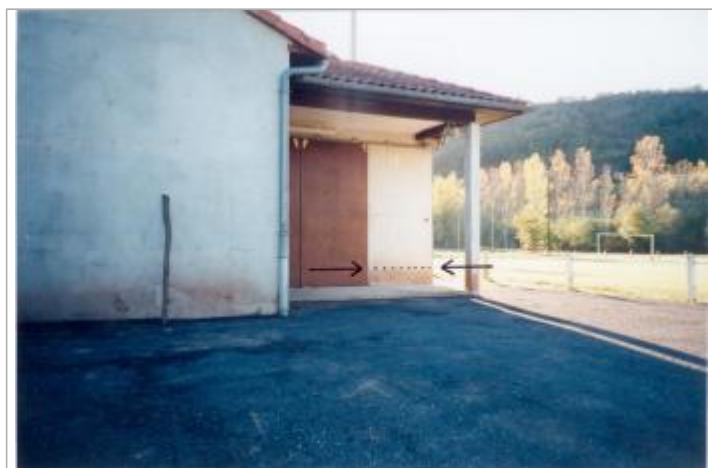
**Commentaires :** A droite de la porte la crue a laissé une trace d'humidité homogène (pointillés) - à 0 - 33 m au dessus du sol. Photographie prise le 25/10/1999.

Photo du recensement d'origine. auteur photo : Klaus MARONNA
